Stufe elettriche ad accumulo

Stato della tecnica

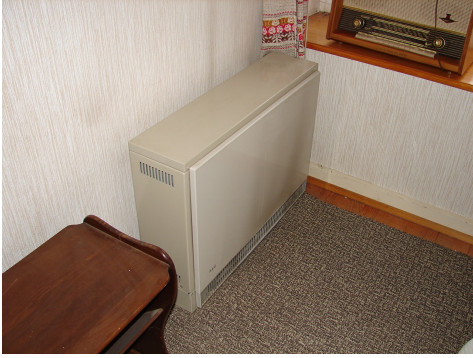
Stufa elettrica ad accumulo contenente amianto (apparecchio chiuso). (Foto Carbotech)

Nelle stufe elettriche ad accumulo antecedenti il 1977, e in alcuni casi anche fino al 1984, possono essere presenti materiali contenenti amianto, quali:

- Pannelli isolanti e isolamenti.
- Piccoli elementi quali manicotti isolanti per le cartucce di accensione, condotte termiche, ecc.

Nel caso di pannelli isolanti, di regola si tratta di materiali debolmente agglomerati presenti in grandi quantità.
