Masse spatolabili

Stato della tecnica

La presente scheda informativa descrive lo stato della tecnica per la diagnosi, la valutazione e la bonifica delle masse spatolabili. I contenuti di questo documento vengono verificati regolarmente nell'ambito del

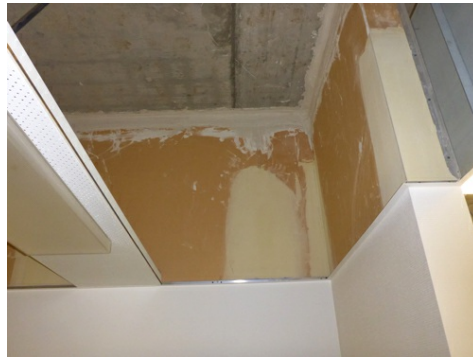
2. Stuccature delle giunzioni tra elementi in cartongesso contenenti amianto. Impiego negli anni '70. (Foto Carbotech AG)

In base allo stato attuale delle conoscenze, elementi costruttivi come i **pannelli di gesso** (per es. della marca Alba) e i **pannelli di cartongesso** NON contengono amianto, anche se sono stati posati diversi anni fa. Non devono quindi essere inseriti nel rapporto di diagnostica. Tuttavia, è noto che i giunti di questi pannelli sono stati talvolta riempiti con malte spatolabili contenenti amianto, ad esempio:

- sigillanti di giunti/colle nei raccordi tra lastre di cartongesso e pareti o tra le lastre stesse (per es. della marca Alba);
- rasatura puntuale o su grandi superfici di pannelli in legno truciolare, pareti in gesso con rete metallica sottostante (Rabitz) o su pareti incannucciate rivestite in gesso;
- masse di riparazione (puntuali o su grandi superfici);
- masse spatolabili su elementi in legno.

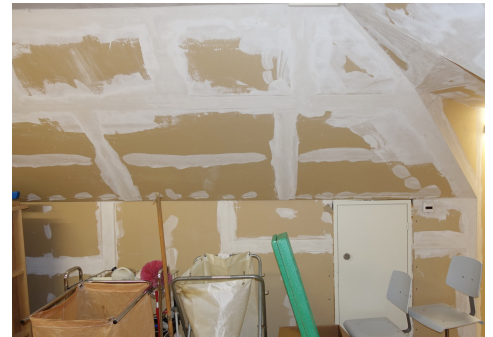
3. Stuccature delle giunzioni tra elementi in cartongesso. (in questo caso senza amianto). (Foto Carbotech AG)
