Le sostanze nocive  
nelle costruzioni

# Masse spatolabili

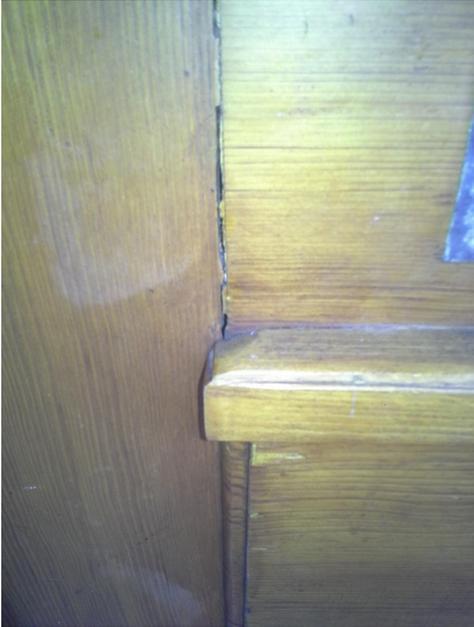
1. Stucco di riempimento contenente amianto su legno. (Foto: Bafob GmbH)

- sigillanti di giunti/colle nei raccordi tra lastre di cartongesso e pareti o tra le lastre stesse (per es. della marca Alba);
- rasatura puntuale o su grandi superfici di pannelli in legno truciolare, pareti in gesso con rete metallica sottostante (Rabitz) o su pareti incannucciate rivestite in gesso;
- masse di riparazione (puntuali o su grandi superfici);
- masse spatolabili su elementi in legno.

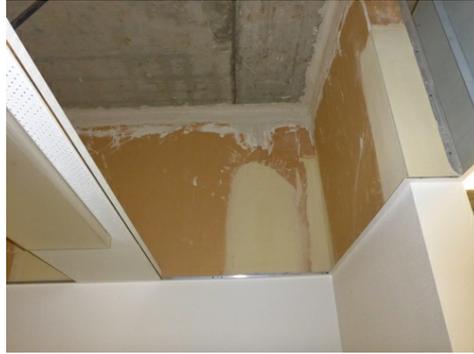
2. Stuccature delle giunzioni tra elementi in cartongesso contenenti amianto. Impiego negli anni '70. (Foto Carbotech AG)

In base allo stato attuale delle conoscenze, elementi costruttivi come i **pannelli di gesso** (per es. della marca Alba) e i **pannelli di cartongesso** NON contengono amianto, anche se sono stati posati diversi anni fa. Non devono quindi essere inseriti nel rapporto di diagnostica. Tuttavia, è noto che i giunti di questi pannelli sono stati talvolta riempiti con malte spatolabili contenenti amianto, ad esempio:

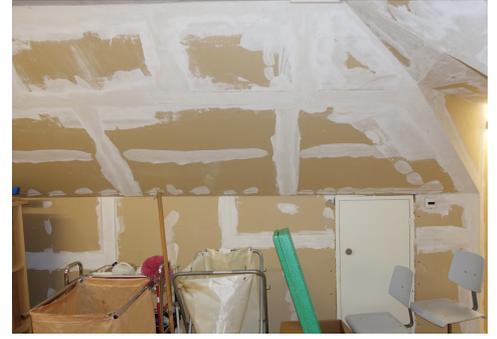
3. Stuccature delle giunzioni tra elementi in cartongesso. (in questo caso senza amianto). (Foto Carbotech AG)

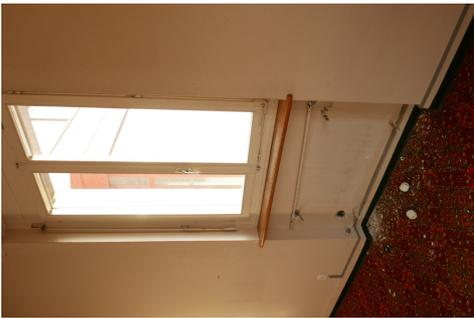
Massa spatolabile in una nicchia di riscaldamento, SCS

- Prima della **demolizione**: campionamento su applicazioni superficiali, come le nicchie di radiatori. Si consiglia inoltre di rimuovere adesivi/sigillanti/intonaci dai pannelli di cartongesso. In base all'attuale valutazione della frequenza di accadimento e del rischio, la diagnosi di tutte le altre possibili applicazioni non è obbligatoria prima della demolizione.
- Prima dell'**intervento** nell'ambito di **trasformazioni/ristrutturazioni**: campionamento delle masse spatolabili sospette, citate all'inizio della presente scheda, se sono previsti trattamenti superficiali che rilasciano polvere (per es. levigatura).
- Secondo le stime attuali della frequenza di accadimento e del rischio, in generale si può fare a meno di un'**ispezione sulle applicazioni non sistematiche di masse spatolabili** (ad es. punti di riparazione), sia in caso di demolizione che di ristrutturazione.
