Le sostanze nocive
nelle costruzioni

Masse spatolabili

Stato della tecnica

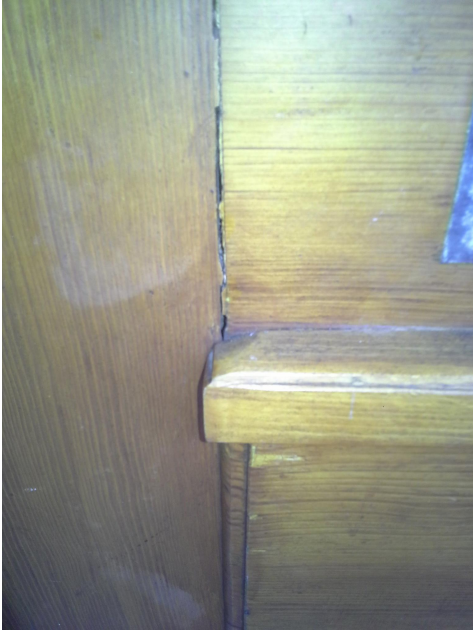
1. Stucco di riempimento contenente amianto su legno. (Foto: Bafob GmbH)

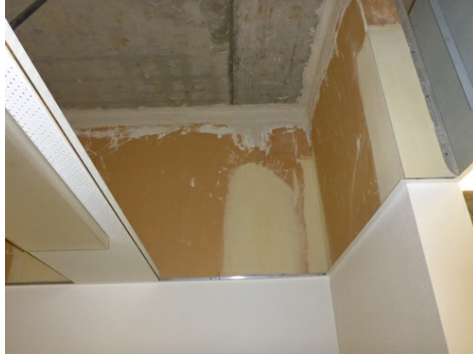
2. Stuccature delle giunzioni tra elementi in cartongesso contenenti amianto. Impiego negli anni '70. (Foto Carbotech AG)

In base allo stato attuale delle conoscenze, elementi costruttivi come i **pannelli di gesso** (per es. della marca Alba) e i **pannelli di cartongesso** NON contengono amianto, anche se sono stati posati diversi anni fa. Non devono quindi essere inseriti nel rapporto di diagnostica. Tuttavia, è noto che i giunti di questi pannelli sono stati talvolta riempiti con malte spatolabili contenenti amianto, ad esempio:

- sigillanti di giunti/colle nei raccordi tra lastre di cartongesso e pareti o tra le lastre stesse (per es. della marca Alba);
- rasatura puntuale o su grandi superfici di pannelli in legno truciolare, pareti in gesso con rete metallica sottostante (Rabitz) o su pareti incannucciate rivestite in gesso;
- masse di riparazione (puntuali o su grandi superfici);
- masse spatolabili su elementi in legno.

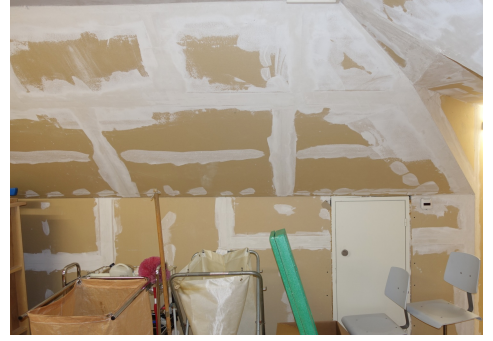
3. Stuccature delle giunzioni tra elementi in cartongesso. (in questo caso senza amianto). (Foto Carbotech AG)

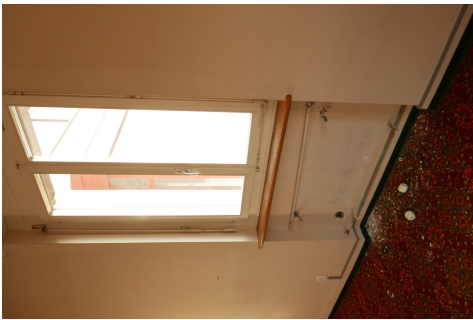
Massa spatolabile in una nicchia di riscaldamento, SCS

- Prima della **demolizione**: campionamento su applicazioni superficiali, come le nicchie di radiatori. Si consiglia inoltre di rimuovere adesivi/sigillanti/intonaci dai pannelli di cartongesso. In base all'attuale valutazione della frequenza di accadimento e del rischio, la diagnosi di tutte le altre possibili applicazioni non è obbligatoria prima della demolizione.
- Prima dell'**intervento** nell'ambito di **trasformazioni/ristrutturazioni**: campionamento delle masse spatolabili sospette, citate all'inizio della presente scheda, se sono previsti trattamenti superficiali che rilasciano polvere (per es. levigatura).
- Secondo le stime attuali della frequenza di accadimento e del rischio, in generale si può fare a meno di un'**ispezione sulle applicazioni non sistematiche di masse spatolabili** (ad es. punti di riparazione), sia in caso di demolizione che di ristrutturazione.
