# Caminetti, stufe e camini con amianto

## Stato della tecnica

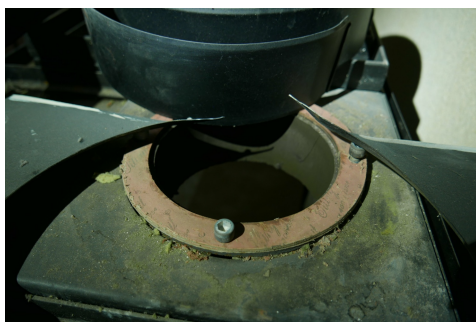
Stufa con guarnizione contenente amianto

- Corde o trecce di guarnizione o pannelli leggeri intorno alle aperture (in particolare gli sportelli delle stufe).
- «Giunti di dilatazione» tra la camera di combustione e la mensola o seduta antistante con pannelli leggeri o corde.

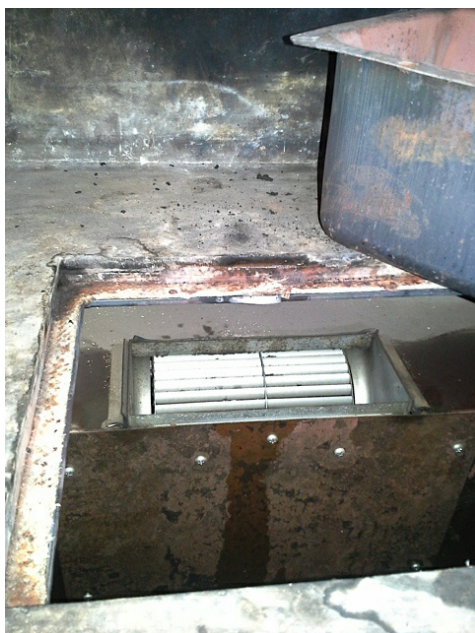
Caminetto con guarnizione/tessuto contenente amianto nel cassetto per la raccolta della cenere (Foto Bafob GmbH)

- Rivestimenti con pannelli leggeri.
- Pannelli leggeri e pannelli in fibrocemento sotto o dietro il camino.
- Pannelli leggeri sotto il cassetto per la raccolta della cenere.

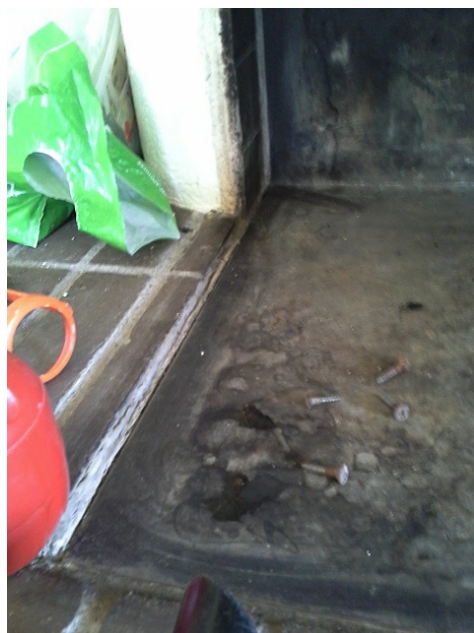
Giunti di dilatazione contenenti amianto

Spesso le stufe vengono pulite con un'aspirapolvere, soprattutto nella zona dei giunti di dilatazione (spesso una corda di amianto o un pannello leggero contenente amianto) tra la camera di combustione e la mensola o seduta del caminetto. Questo tipo di pulizia dovrebbe essere evitato per prevenire il rilascio di fibre di amianto

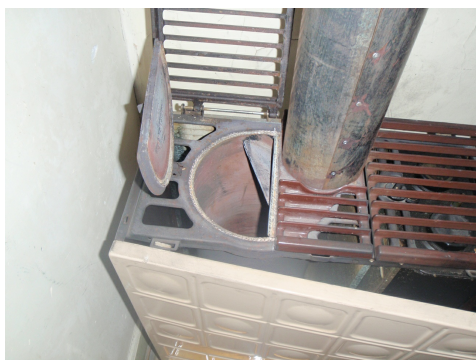
Stufa a olio con corda contenente amianto

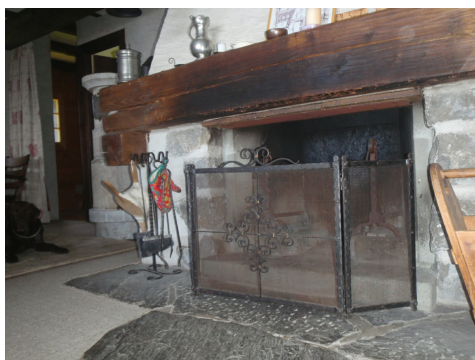
Pannello in fibrocemento sotto le travi del camino (Foto Picadus)

- Isolamento della stufa e delle pareti del camino.
- Oltre a quello presente all'interno o sulle stufe, l'amianto si trova spesso anche nell'area circostante, ad esempio nelle piastre di cottura, nei pannelli leggeri contenenti amianto o nei pannelli di fibrocemento usati come protezione dal calore e dal fuoco posati sul soffitto/sulla parete.

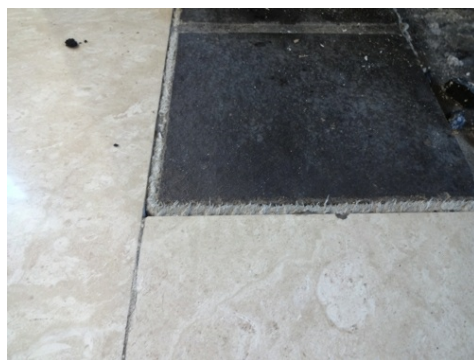
Corda di amianto tra la camera di combustione e la mensola del caminetto, Carbotech

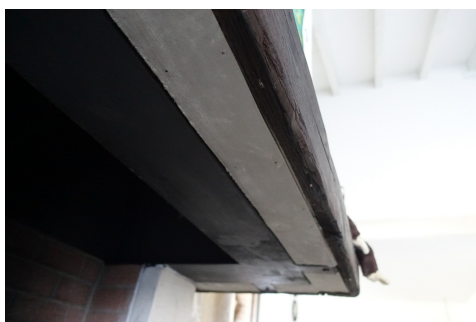
Pannello leggero sull'intradosso del caminetto, Carbotech

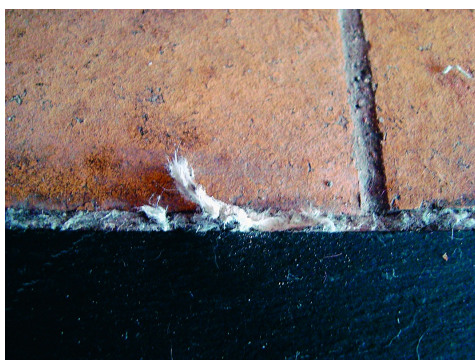
Corda di amianto in un caminetto

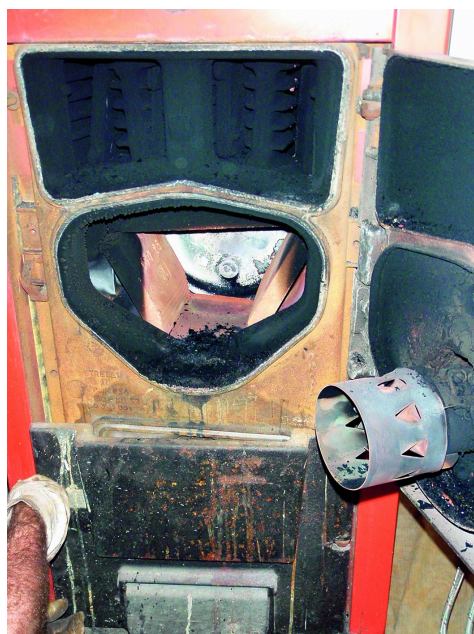
Corde di amianto in una stufa
