Le sostanze nocive
nelle costruzioni

Manti impermeabili sintetici (ad es. Hypalon, CSM)

Stato della tecnica

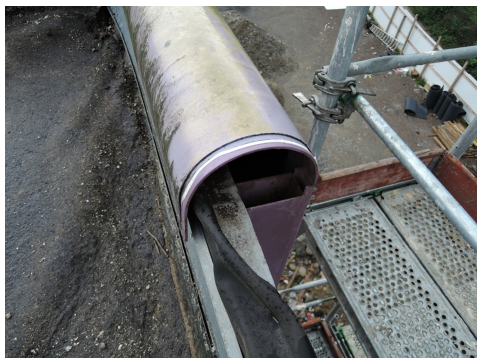
Manto impermeabile sintetico per tetti (tipo Hypalon®). (Foto: Arcadis Svizzera)

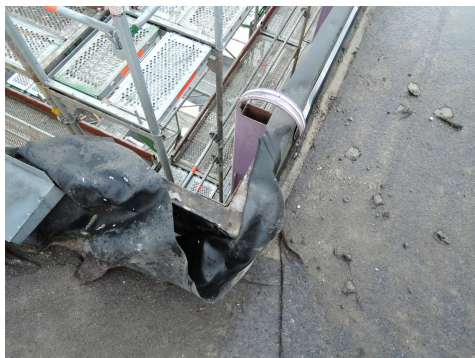
Manto impermeabile sintetico per tetti (tipo Hypalon®). (Foto: Arcadis Svizzera)

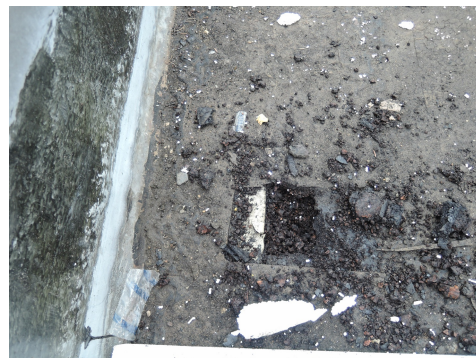
Manto impermeabile sintetico per tetti tipo Hypalon®. (Foto: Arcadis Svizzera).

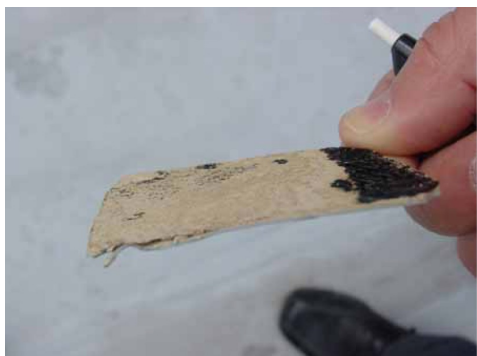
Foto che mostra lo strato contenente amianto (simile al cushion-vinyl). (Foto Carbotech)

Trattandosi di un materiale omogeneo, è sufficiente un campione per tipo di materiale. Di solito lo strato contenente amianto ubicato sul lato inferiore è visibile anche ad occhio nudo. Bisogna prestare attenzione durante il prelievo dei campioni dall'intero spessore della struttura del tetto, poiché si tratta spesso di materiali multistrato. Vedi anche le informazioni relative alle **impermeabilizzazioni bituminose**.

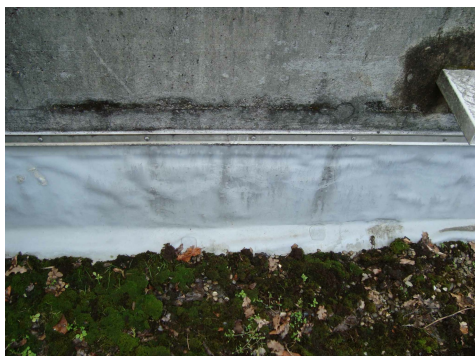
Manto impermeabile sintetico contenente amianto (tipo Hypalon). Lato superiore. (Foto Carbotech)

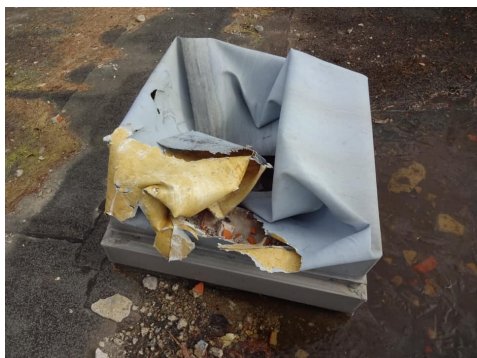
Copertura del camino con un manto impermeabile sintetico danneggiato (tipo Hypalon). Anche il tetto era ricoperto con lo stesso materiale (sotto il manto bituminoso, che è più recente). (Foto: J. Meyer, Solgeo AG)

Nota: i manti contenenti amianto possono essere presenti anche sotto le coperture in lamiera di tetti piani (anche se non è visibile l'impermeabilizzazione sintetica sulla superficie del tetto).

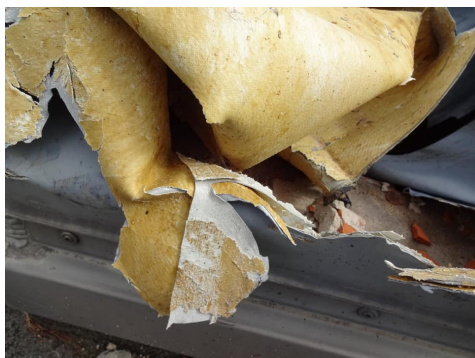
Dettaglio del rivestimento del camino con un manto impermeabile sintetico danneggiato (tipo Hypalon). (Foto: J. Meyer, Solgeo AG)
