Adesivi non bituminosi / colle sintetiche

Stato della tecnica

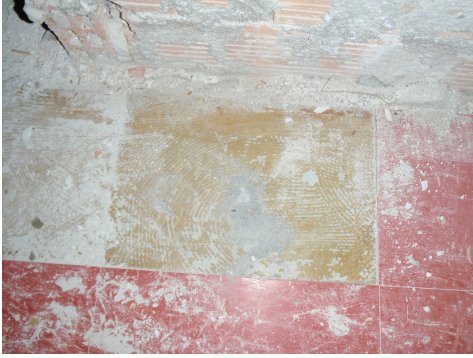
Kunststoff-Kleber unter Vinyl-Platten
(hier ohne Asbest)
