# Vernici contenenti amianto con applicazione a spruzzo (per es. Transpirex)

## Stato della tecnica

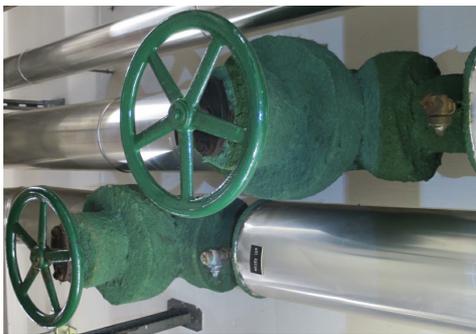
Vernice a spruzzo contenente amianto, tipo Transpirex. (Foto: Diagnostica edilizia Siegart AG)

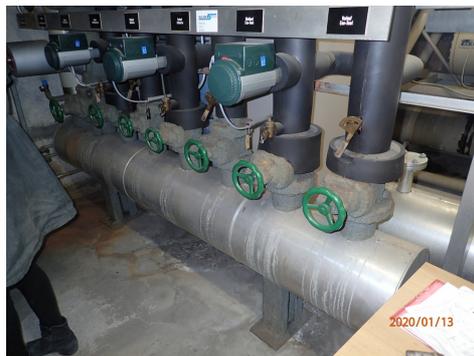
Vernice a spruzzo contenente amianto, tipo Transpirex (20-50% crisotilo), nel locale caldaia di un edificio scolastico. (Foto: Carlos Campoamor, Arcadis Schweiz AG)
