Le sostanze nocive
nelle costruzioni

Gestione delle sostanze nocive nelle costruzioni dopo eventi dannosi

Bozza. Per consultazione pubblica

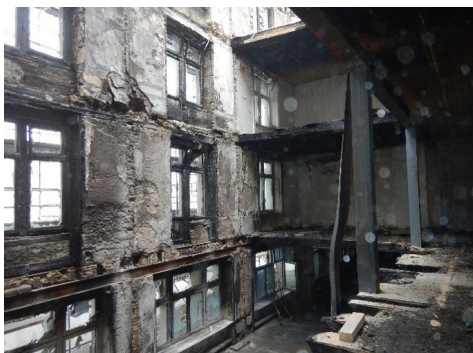
Incendio di vaste proporzioni in un

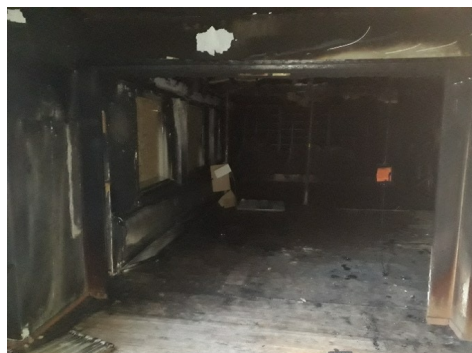
Incendio in un soggiorno di un edificio

abitativo, Markus Durrer, IBH Expertenstelle Chur

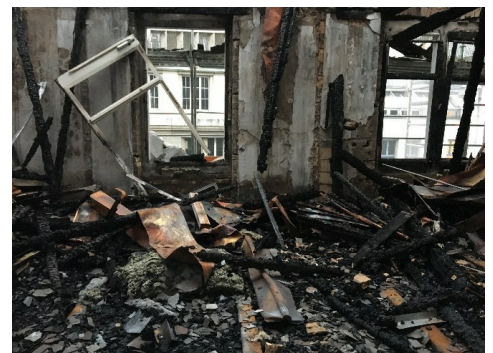
Macerie generate da un incendio:

edificio amministrativo, Markus Durrer, IBH Expertenstelle Chur

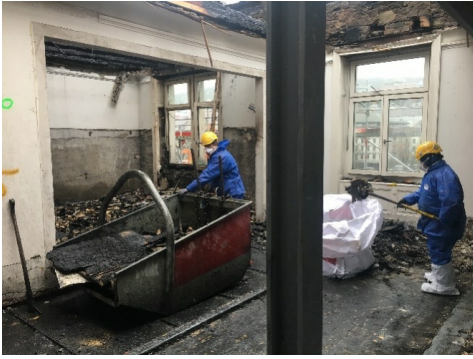
Lavori di sgombero della frazione grossolana e di quella fine delle macerie, Markus Durrer, IBH Expertenstelle Chur

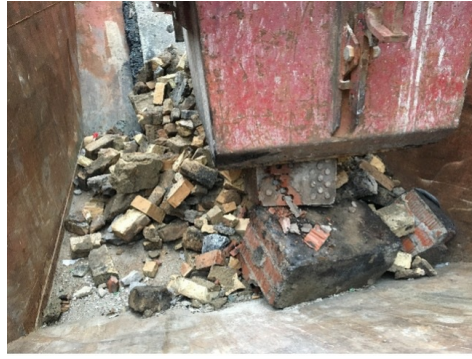
Frazione grossolana delle macerie depositata all'interno di una benna, Markus Durrer, IBH Expertenstelle Chur

Tuttavia, ogniqualvolta possibile, la frazione grossolana, così come quella fine, dovrebbe essere rimossa ad opera di una impresa specializzata nella bonifica da amianto riconosciuta dalla SUVA. Possibilmente, la frazione grossolana viene posta con attenzione all'interno di benne munite di coperchio chiudibile a chiave e smaltita (solitamente in una discarica di tipo E) d'intesa con una impresa di smaltimento autorizzata.

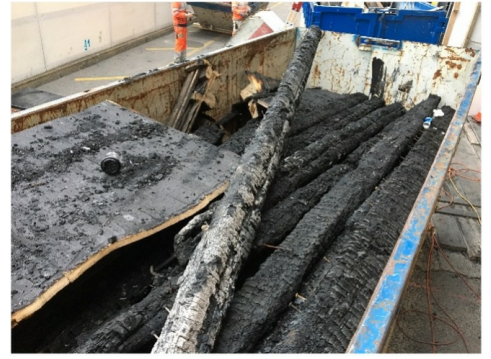
Travi lignee parzialmente carbonizzate e non contaminate da amianto all'interno di una benna (frazione grossolana), Markus Durrer, IBH Expertenstelle Chur

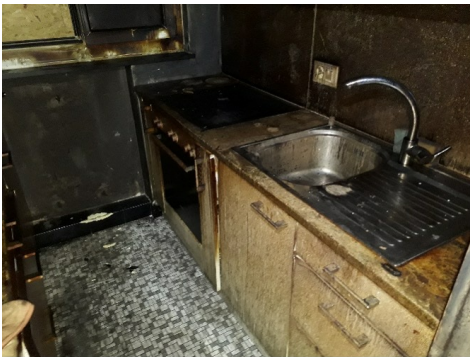
Cucina coperta di fuliggine, Markus Durrer, IBH Expertenstelle Chur

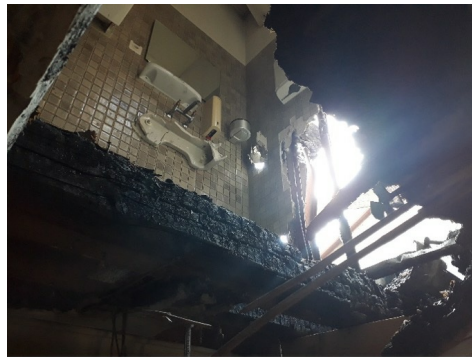
Rivestimento ceramico non campionabile e non bonificabile, Markus Durrer, IBH Expertenstelle Chur

- o con riferimento alle colle per piastrelle ceramiche e, soprattutto, agli intonaci in opera su pareti e soffitti, i quali sono sovente particolarmente colpiti in occasione di eventi dannosi, impostare le indagini in modo tale da rilevare adeguatamente le applicazioni realizzate in maniera sistematica e su larga scala.

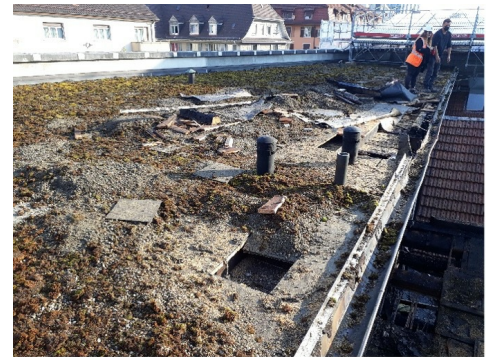
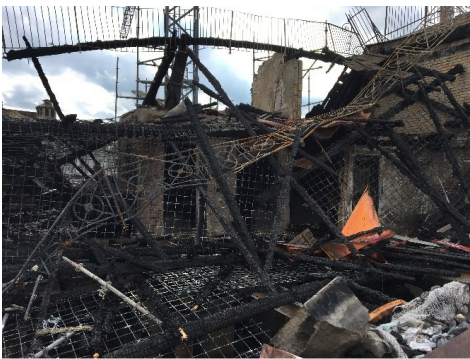
Aperture per l'evacuazione dei fumi realizzate dai pompieri, Markus Durrer, IBH Expertenstelle Chur

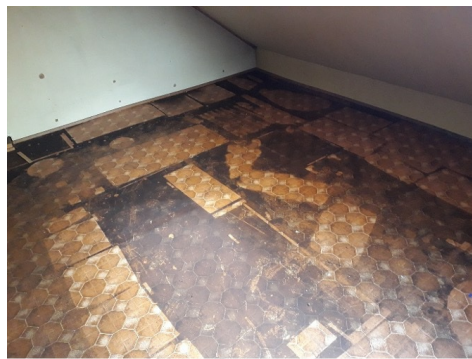
Rivestimento di un pavimento coperto di fuliggine dopo i lavori di sgombero, Markus Durrer, IBH Expertenstelle Chur

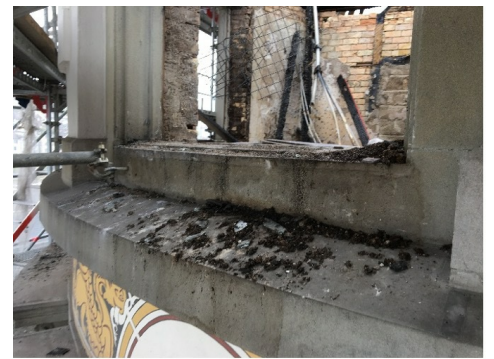
Resti di scandole di cemento-amianto in facciata, Markus Durrer, IBH Expertenstelle Chur

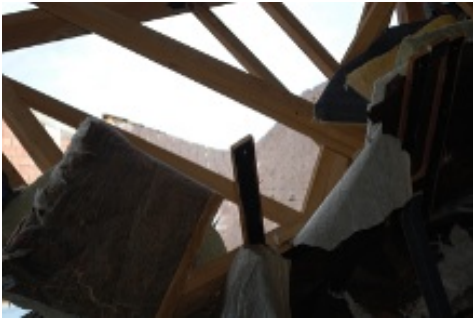
Tetto di fibrocemento di una piscina coperta crollato a causa del peso della neve, Markus Durrer, IBH Expertenstelle Chur

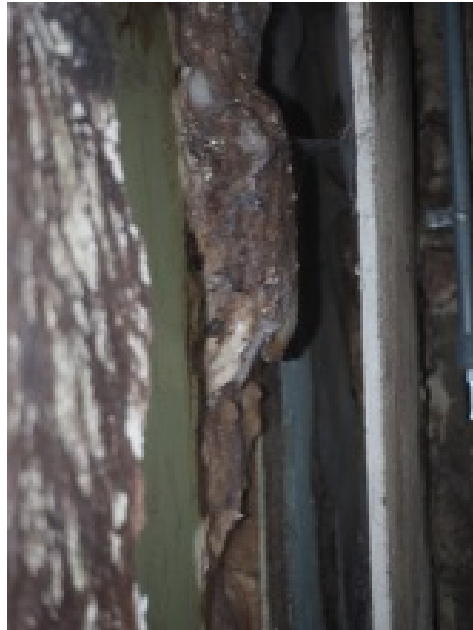
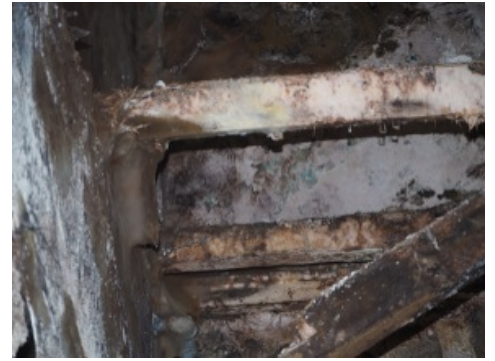
Solaio di un hotel crollato a causa di marcescenza e di attacco da funghi, Markus Durrer, IBH Expertenstelle Chur

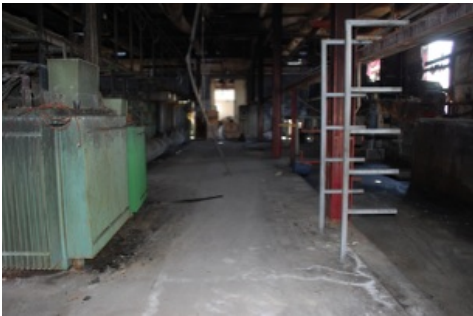
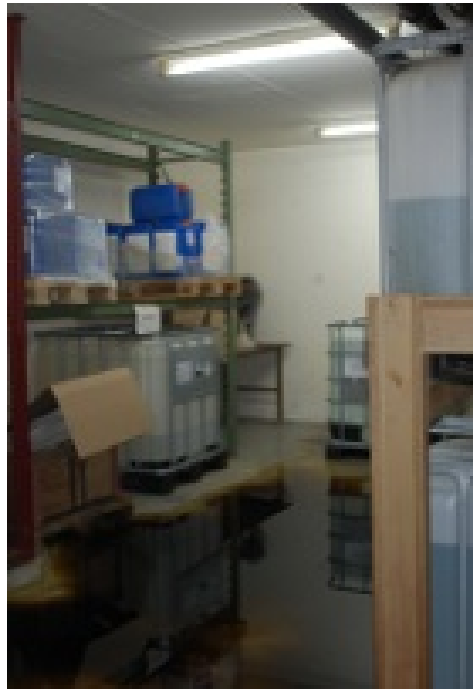
Incendio in un'officina galvanica, acqua di spegnimento contaminata da olio al piano interrato, Markus Durrer, IBH Expertenstelle Chur
