Pastiglie dei freni / guarnizioni delle frizioni contenenti amianto

Stato della tecnica

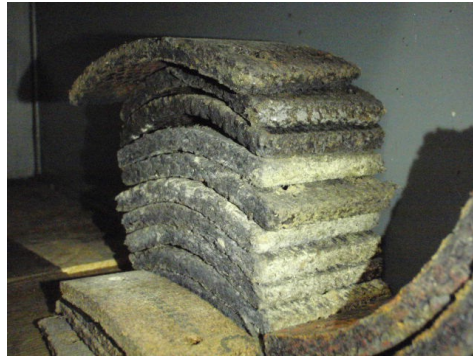
Pastiglie dei freni rimosse, Carbotech

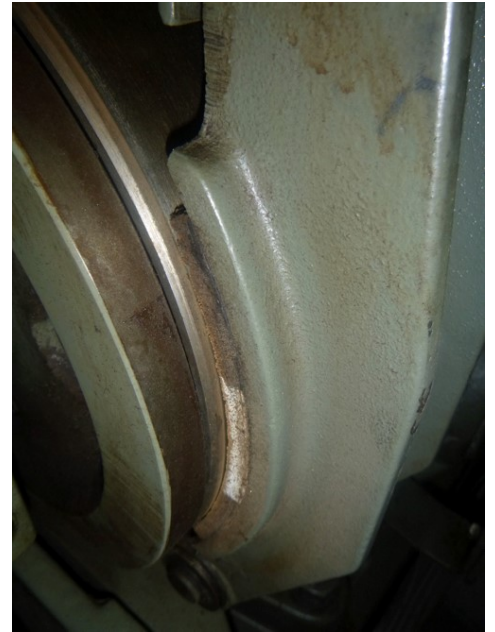
Guarnizioni delle frizioni, Carbotech

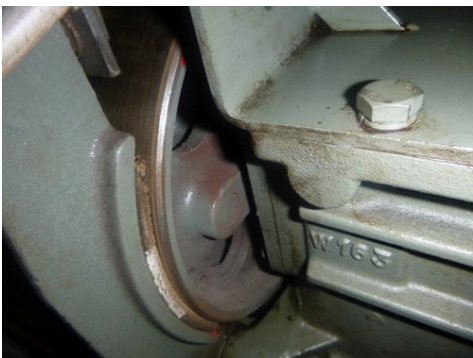
Guarnizioni delle frizioni, Carbotech

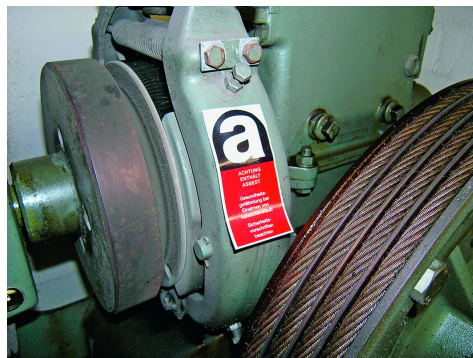
Guarnizioni delle frizioni contenenti amianto
