Le sostanze nocive  
nelle costruzioni

# Rivestimenti antirombo sotto lavandini, vasche da bagno, docce e dietro elementi metallici di rivestimento di facciate

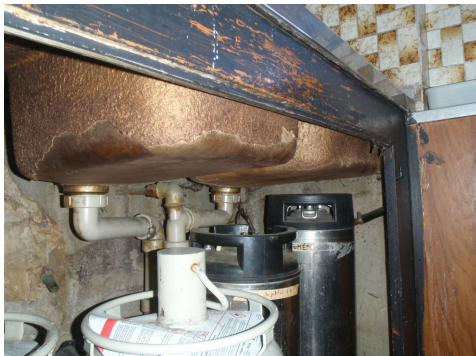
Intonaco/protezione antirombo contenente amianto sotto il lavello.

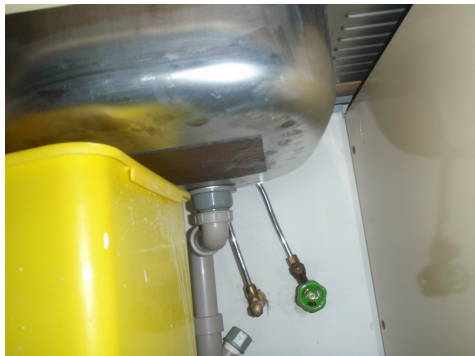
Pannello bituminoso antirombo sotto i lavandini (qui senza amianto).

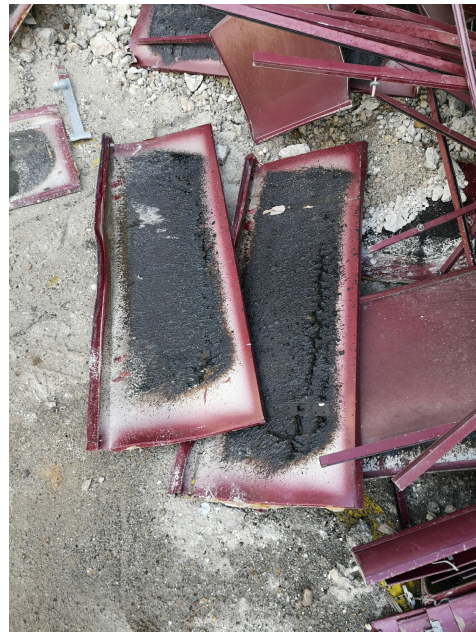
Pannelli di rivestimento di facciate muniti di rivestimento bituminoso contenente amianto. Foto: C. (Campoarmor, Arcadis Schweiz AG)

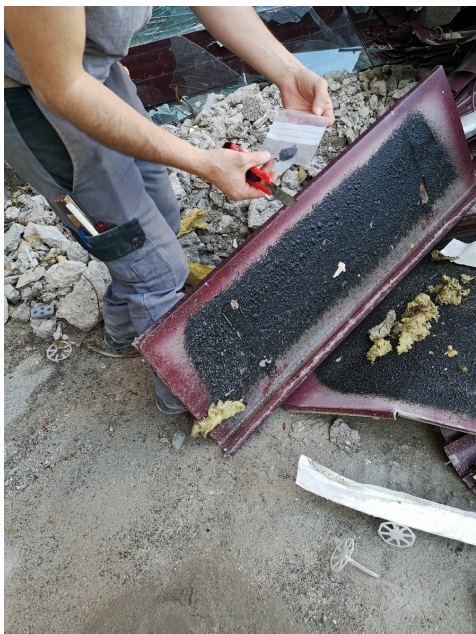
Pannelli di rivestimento di facciate muniti di rivestimento bituminoso contenente amianto. (Foto: C. Campoarmor, Arcadis Svizzera AG)

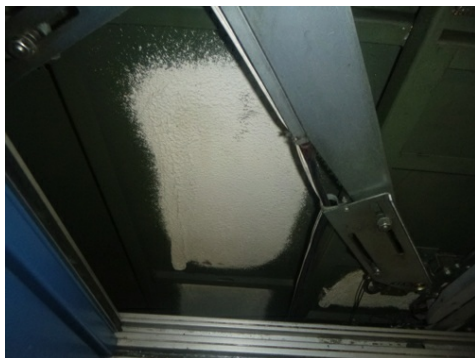
Rivestimento antirombo in una cabina da ascensore, Carbotech
