Unterlagsböden / Fliessestriche

Stand der Technik

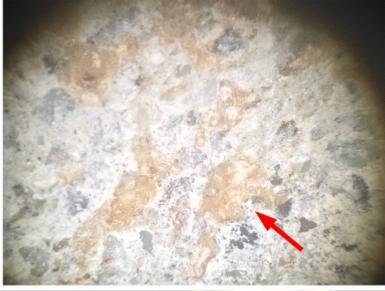
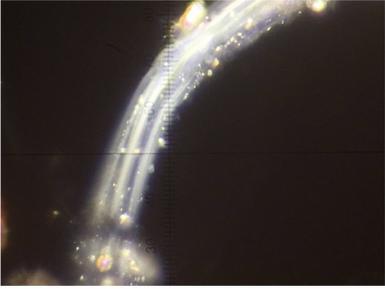
Unterlagsboden mit Spuren von Asbest zwischen Unterlagsboden und Teppich-Kleber (vermutlich nach dem Guss des Unterlagsboden eingestreut). Photo SGS Labtox SA.
