Spachtelmassen

Stand der Technik

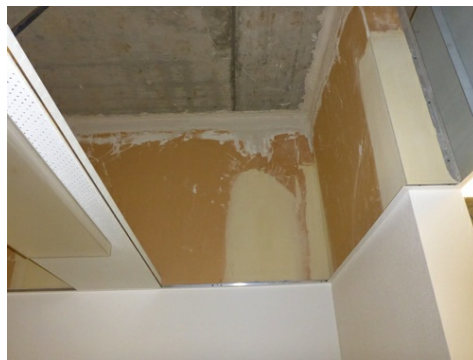
Spachtelmasse mit Asbest. Einbau in den
70er-Jahren. Photo Carbotech AG.

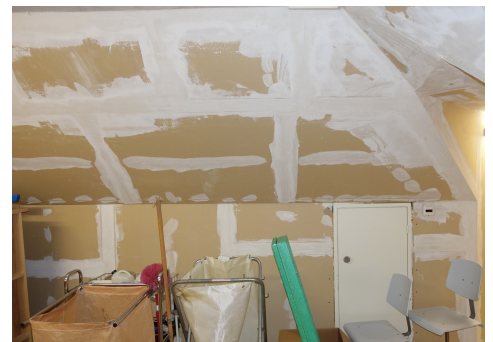
Spachtelmasse auf Gipskarton vor
Verputz (hier ohne Asbest). Photo
Carbotech AG

Bauteile wie **Gipsplatten**, (z.B. mit dem Marken-Namen Alba-Platten), **Gipskartonplatten** enthalten nach gegenwärtigem Wissensstand auch bei älterem Baujahr KEIN Asbest und müssen daher nicht als asbestverdächtig klassiert werden. Hingegen ist bekannt, dass solche Platten manchmal mit asbesthaltigen Spachtelmassen versehen wurden, zum Beispiel:

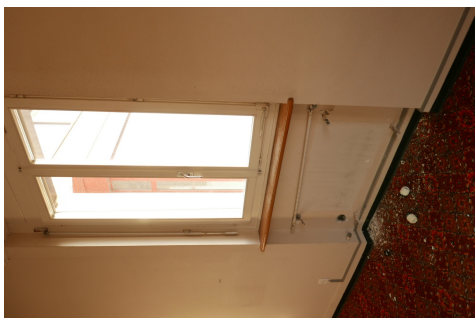
Spachtelmasse in einer Heizungsniische,
SCS

- Türzargen
- Ecken
- Radiatornischen
- Lüftungskanäle
- Reparaturstellen
- Bei Treppentritten als Ausgleichsmasse
