Chapes

Etat de la technique

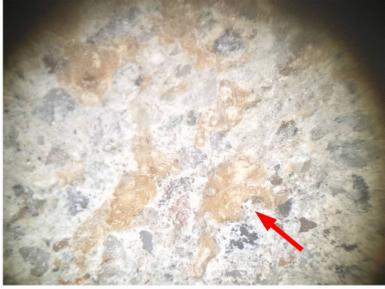
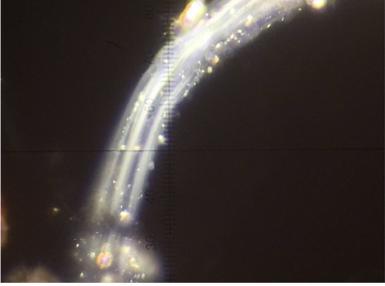
Chape avec traces d'amiante entre la chape et la colle de moquette (probablement l'amiante a été ajouté après la chape a été coulée). Photo SGS Labtox SA.
