Joint d'étanchéité, joint de bride (Klingerit)

Etat de la technique

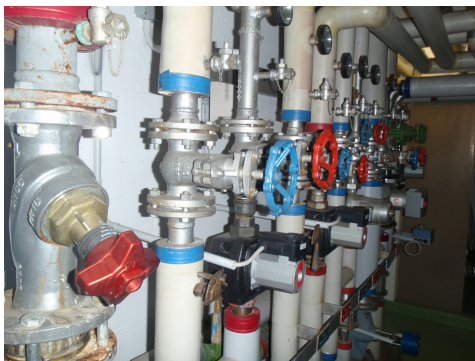
D'anciens joints plats d'étanchéité contiennent très souvent de l'amiante.

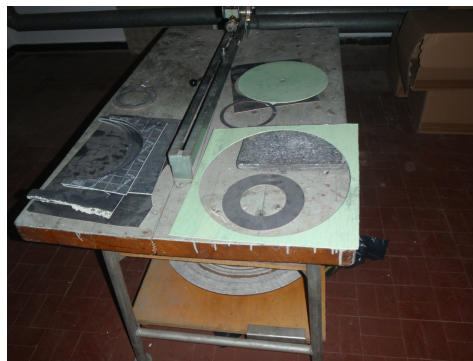
Les joints plats d'étanchéité étaient découpés à la main. On trouve encore parfois d'anciens stocks (amiantés) qui sont encore utilisés aujourd'hui.

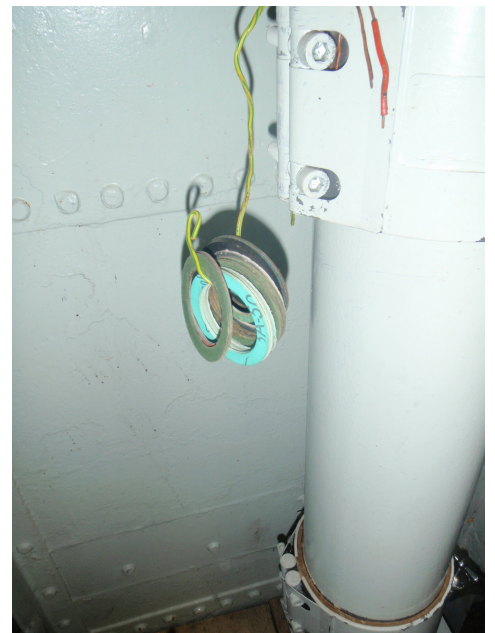
Réserve de joints plats d'étanchéité pouvant contenir de l'amiante

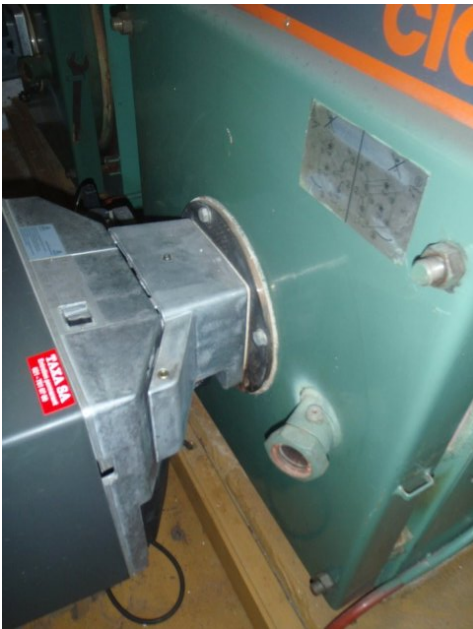
Joint d'étanchéité d'un brûleur à mazout d'une installation de chauffage. Il s'agit ici d'un matériau faiblement aggloméré.

Dans certains cas, notamment dans les installations de chauffage, on trouve également des joints d'étanchéité faiblement agglomérés (similaires aux panneaux légers amiantés), qui peuvent libérer des fibres même en cas d'utilisation normale.

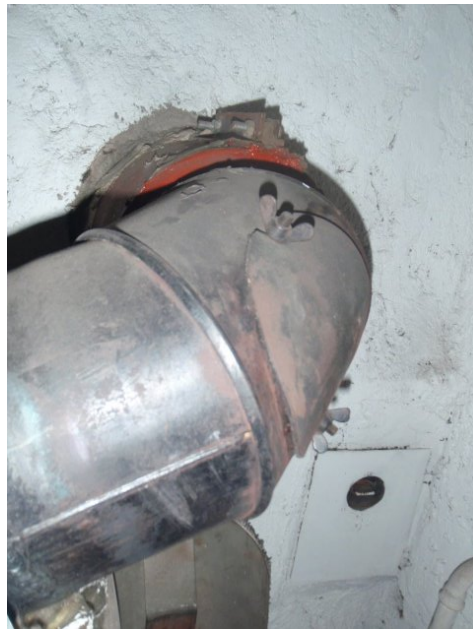
Dans les conduits de cheminées, on trouve parfois aussi des joints d'étanchéité en tissu amianté.

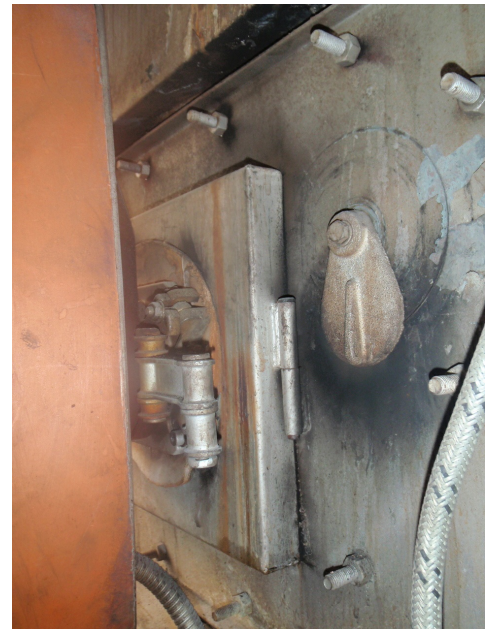
Les joints d'étanchéité des brûleurs à mazout peuvent être en mauvais état et, par conséquent, représenter un certain danger pour la santé des utilisateurs.

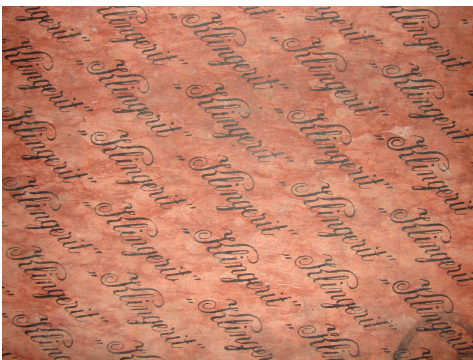
Joint d'étanchéité de la marque Klingerit contenant de l'amiante (Photo Carbotech AG)

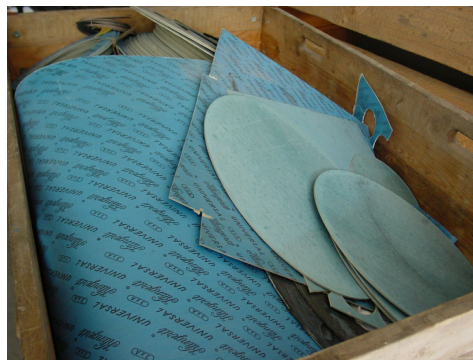
Joint d'étanchéité Klingerit bleu (éléments de découpe et plaques (Photo: Carbotech AG)

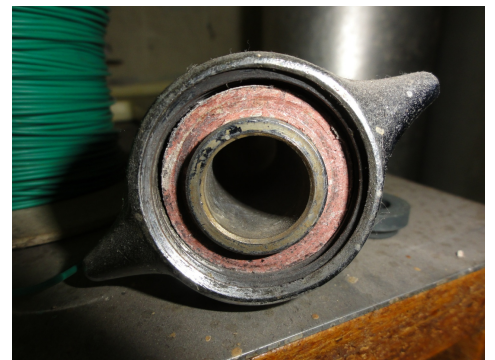
Joint d'étanchéité, route, connexion au robinet. Photo Carbotech AG

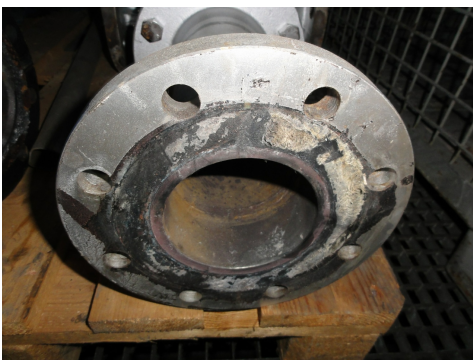
Reste d'un joint d'étanchéité. Si ces restes sont poncés, il y a un risque de libération importante de fibres d'amiante (Photo: Carbotech AG)
