Joint d'étanchéité, joint de bride (Klingerit)

Etat de la technique

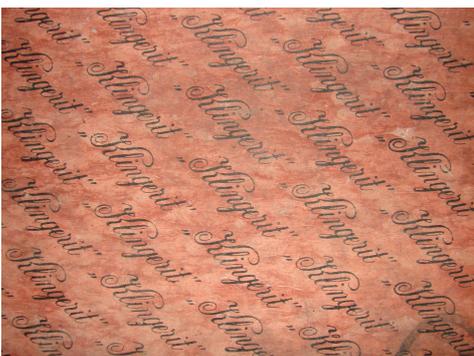
Joint d'étanchéité de la marque Klingerit

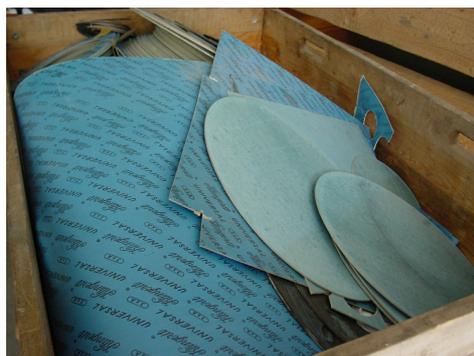
Joint d'étanchéité Klingerit bleu

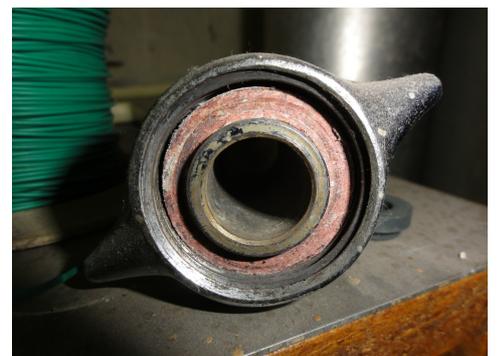
Joint d'étanchéité, route, connexion au

robinet. Photo Carbotech AG

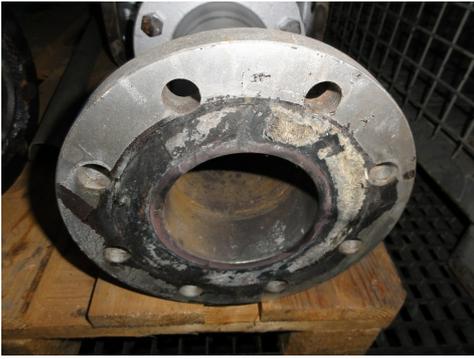
Reste d'un joint d'étanchiété. Si ces restes sont poncés, il y a un risque de libération importante de fibres d'amiante (Photo: Carbotech AG)

Selon l'état des joints d'étanchéité (s'ils sont détériorés), une forte libération de fibres peut se produire lors de l'ouverture de la bride.
