# Joint d'étanchéité, joint de bride (Klingerit)

## Etat de la technique

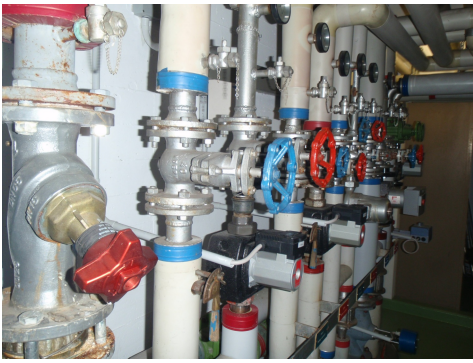
D'anciens joints plats d'étanchéité contiennent très souvent de l'amiante.

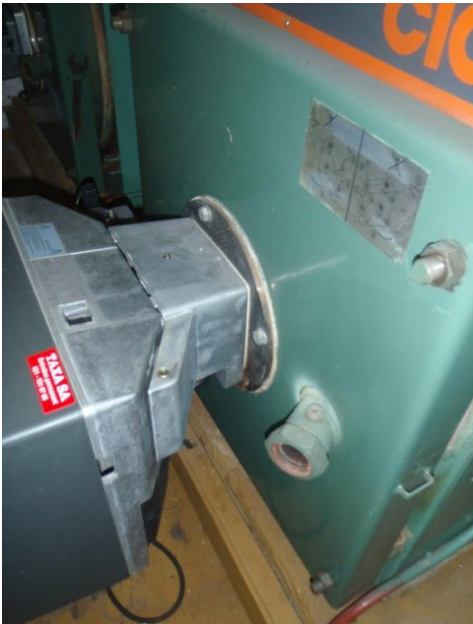
Joint d'étanchéité d'un brûleur à mazout d'une installation de chauffage. Il s'agit ici d'un matériau faiblement aggloméré.

Dans certains cas, notamment dans les installations de chauffage, on trouve également des joints d'étanchéité faiblement agglomérés (similaires aux panneaux légers amiantés), qui peuvent libérer des fibres même en cas d'utilisation normale.

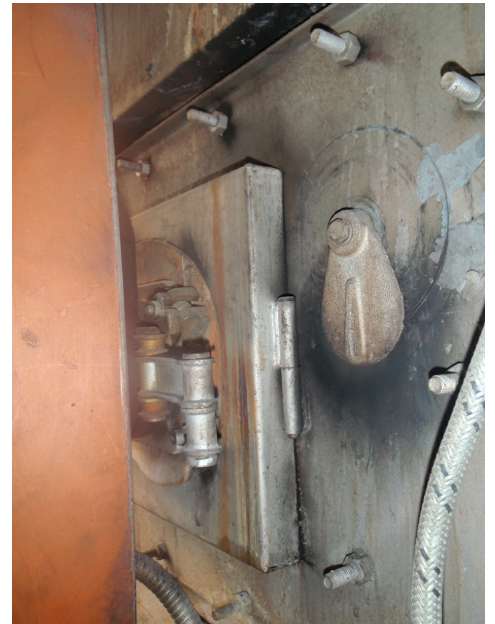
Les joints d'étanchéité des brûleurs à mazout peuvent être en mauvais état et, par conséquent, représenter un certain danger pour la santé des utilisateurs.

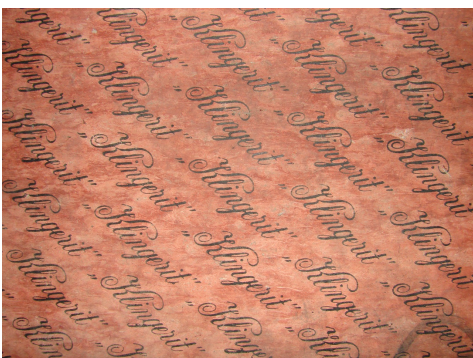
Joint d'étanchéité de la marque Klingerit

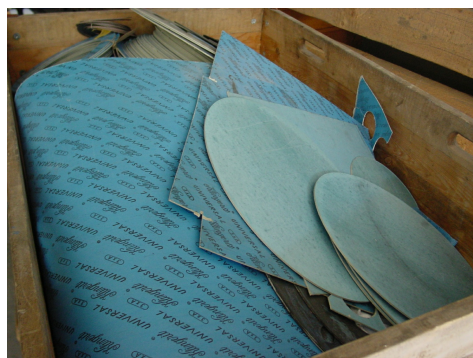
Joint d'étanchéité Klingerit bleu

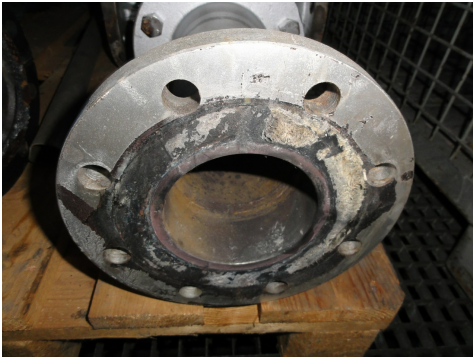
Reste d'un joint d'étanchiété. Si ces restes sont poncés, il y a un risque de libération importante de fibres d'amiante (Photo: Carbotech AG)
