Anelli di tenuta/guarnizioni delle flange (Klingerit®)

Stato della tecnica

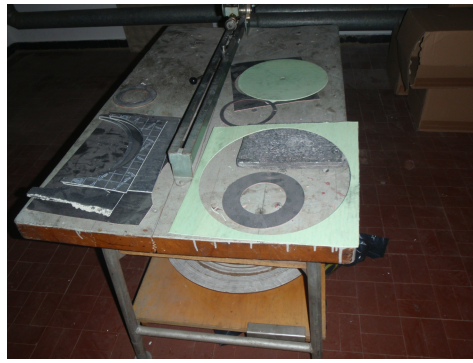
A volte, ancora oggi si possono trovare installate vecchie riserve di guarnizioni contenenti amianto. Le guarnizioni sono state tagliate a mano.

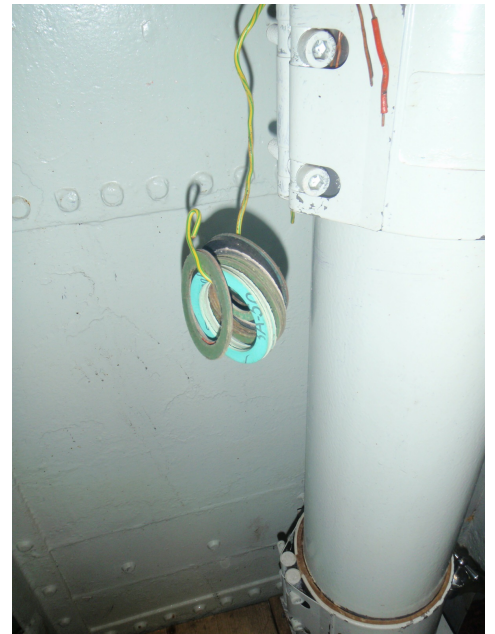
Riserve di guarnizioni che possono contenere amianto.

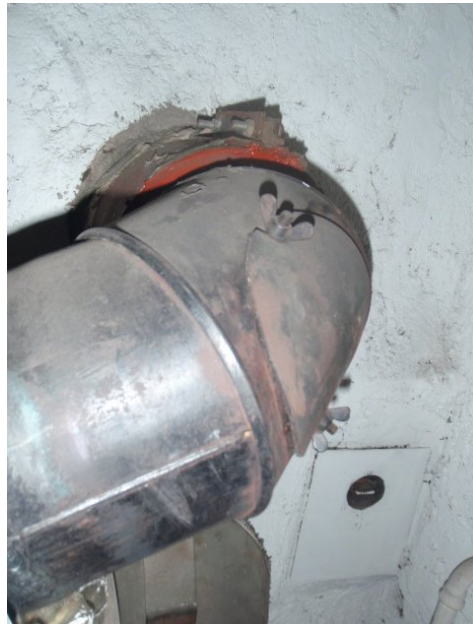
Anche i condotti dei fumi possono essere muniti di guarnizioni in tessuto di amianto.

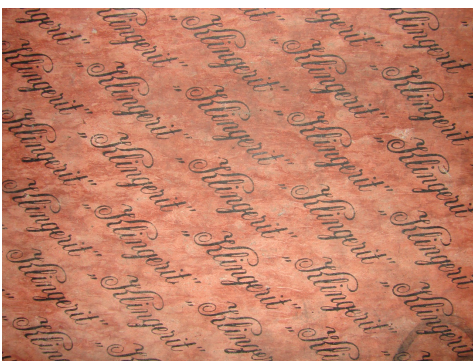
Guarnizione Klingerit® rossa con

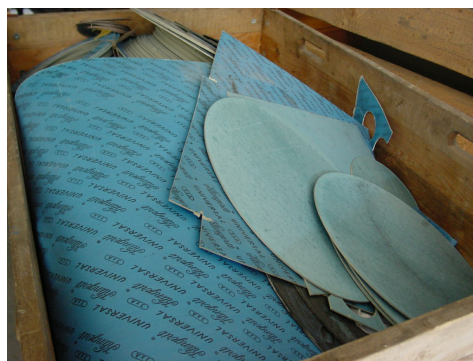
Guarnizioni Klingerit®, di colore blu,

tagliate su misura e in fogli. (Foto: Carbotech AG)

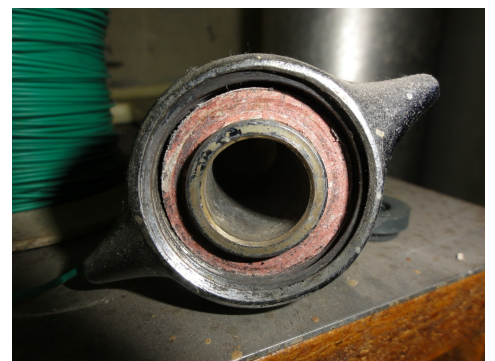
Guarnizione della flangia, di colore rosso,

amianto. (Foto Carbotech AG)

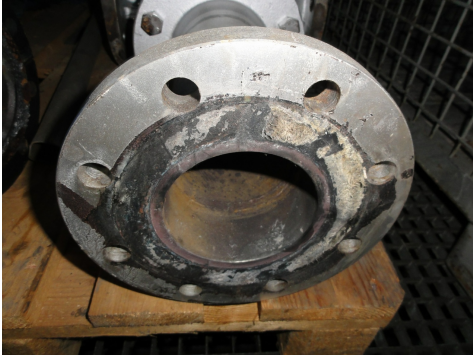
Residui di una guarnizione su una flangia smontata. Se questi vengono rimossi con una mola, può verificarsi un elevato rilascio di fibre. (Foto: Carbotech AG)

A seconda delle condizioni degli anelli di tenuta, quando si aprono le flange può verificarsi un forte rilascio di fibre a causa dello strappo delle guarnizioni.

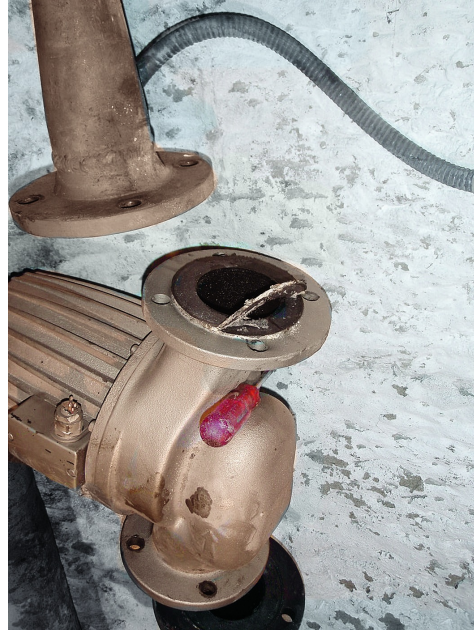
Guarnizione delle flange

nel raccordo di un rubinetto dell'acqua. (Foto Carbotech AG)
