Le sostanze nocive
nelle costruzioni

Manti impermeabili sintetici (ad es. Hypalon, CSM)

Stato della tecnica

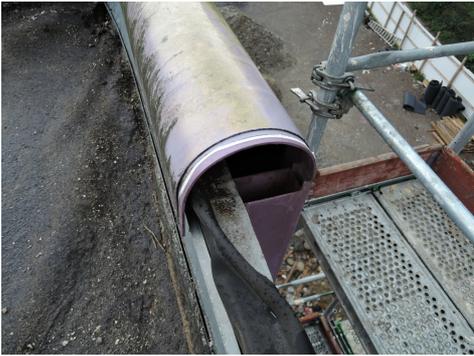
Manto impermeabile sintetico per tetti (tipo Hypalon®). (Foto: Arcadis Svizzera)

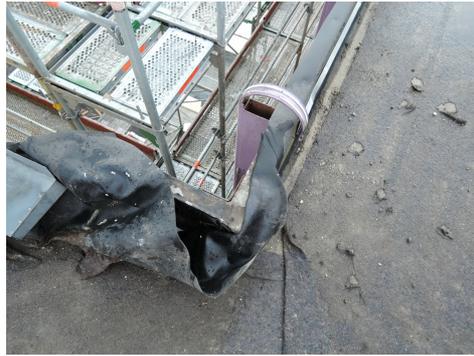
Manto impermeabile sintetico per tetti (tipo Hypalon®). (Foto: Arcadis Svizzera)

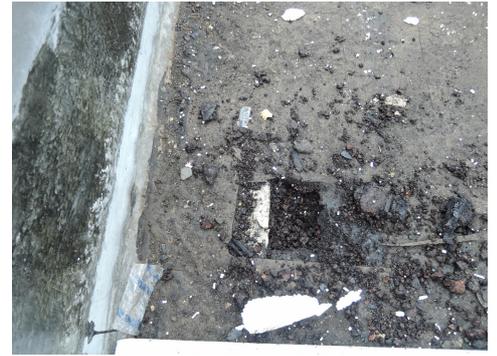
Manto impermeabile sintetico per tetti tipo Hypalon®. (Foto: Arcadis Svizzera).

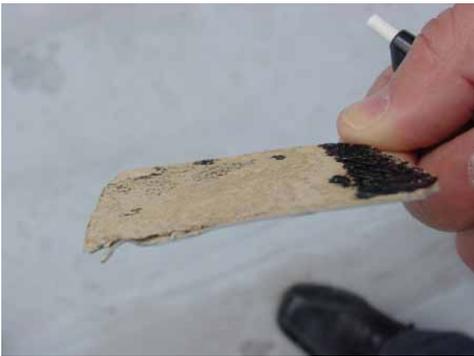
Foto che mostra lo strato contenente amianto (simile al cushion-vinyl). (Foto Carbotech)

Trattandosi di un materiale omogeneo, è sufficiente un campione per tipo di materiale. Di solito lo strato contenente amianto ubicato sul lato inferiore è visibile anche ad occhio nudo. Bisogna prestare attenzione durante il prelievo dei campioni dall'intero spessore della struttura del tetto, poiché si tratta spesso di materiali multistrato. Vedi anche le informazioni relative alle **impermeabilizzazioni bituminose**.

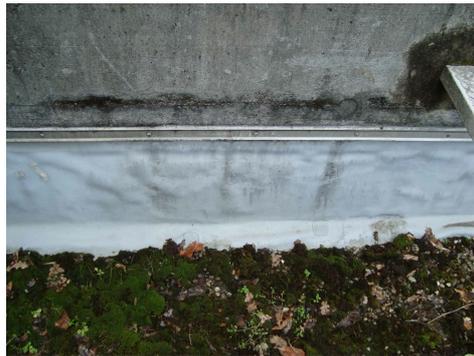
Manto impermeabile sintetico contenente amianto (tipo Hypalon). Lato superiore. (Foto Carbotech)

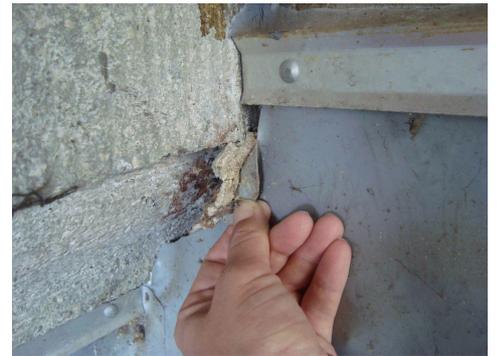
Manto impermeabile sintetico contenente amianto (tipo Hypalon). Entrambi i lati. (Foto Carbotech)

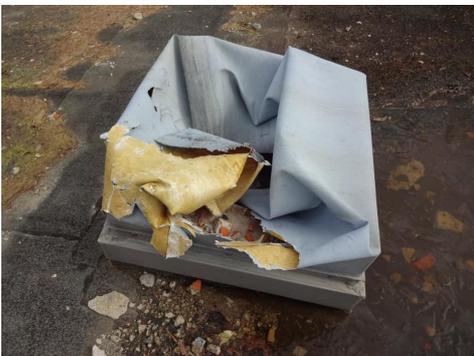
Copertura del camino con un manto impermeabile sintetico danneggiato (tipo Hypalon). Anche il tetto era ricoperto con lo stesso materiale (sotto il manto bituminoso, che è più recente). (Foto: J. Meyer, Solgeo AG)

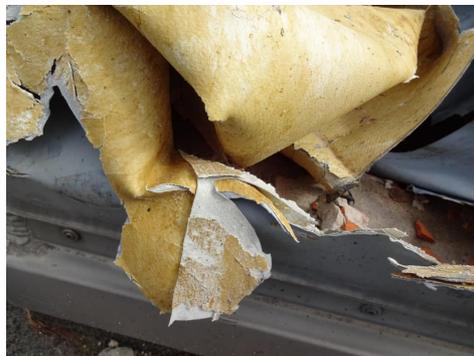
Dettaglio del rivestimento del camino con un manto impermeabile sintetico danneggiato (tipo Hypalon). (Foto: J. Meyer, Solgeo AG)
