Bituminöse Anstriche, Abdichtungen, Fugendichtungsmassen und Kleber

Stand der Technik

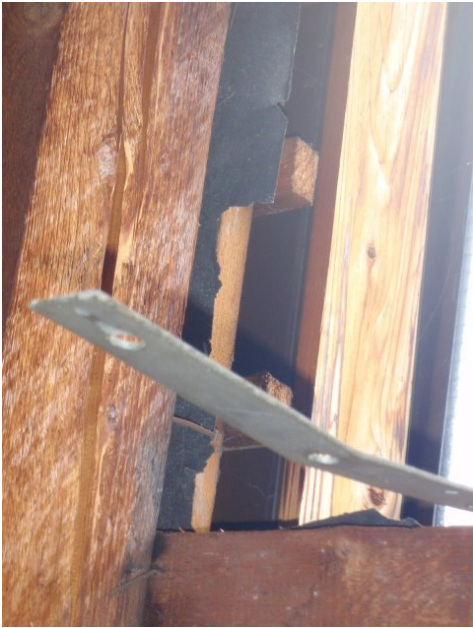
Bitumen-Pappe (in diesem Fall ohne Asbest)

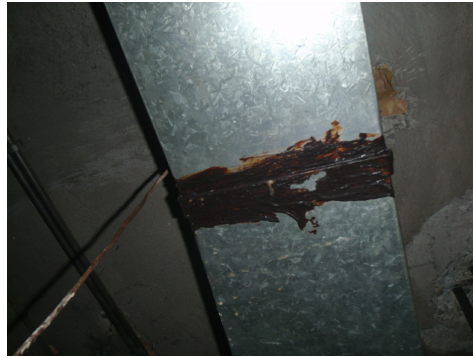
Fuge von Lüftung die mit asbesthaltigem Kleber (Bitumen?) abgedichtet ist.

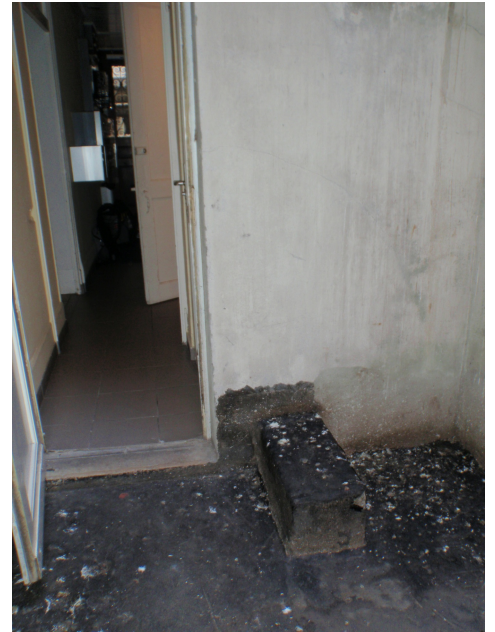
Bitumen-Dichtung mit Asbest in Innenhof

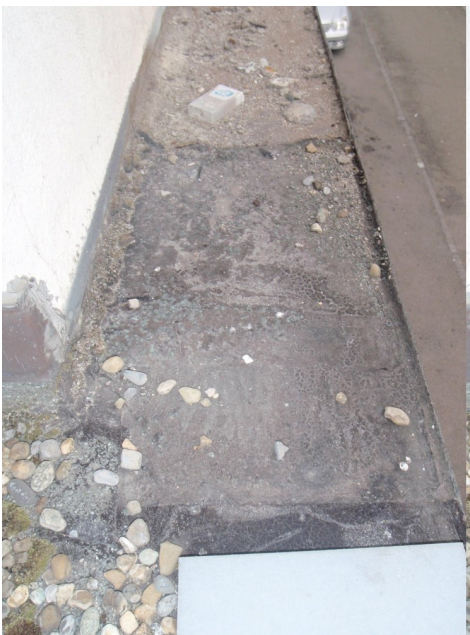
Bitumen-Abdichtung auf Dach. Hier enthielt nicht die Dachpappe Asbest, sondern nur der Kleber.

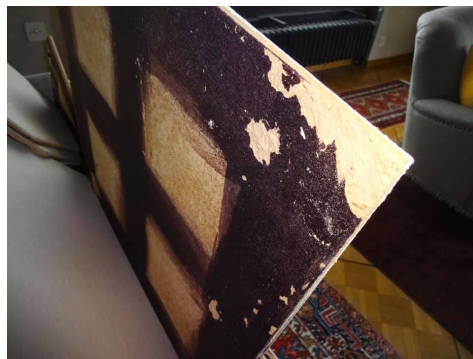
Deckenplatten mit asbesthaltigem Kleber, Solgeo

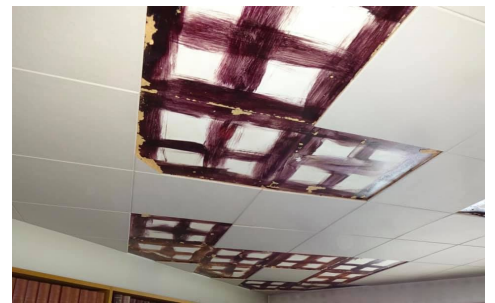
Deckenplatten mit asbesthaltigem Kleber, Solgeo

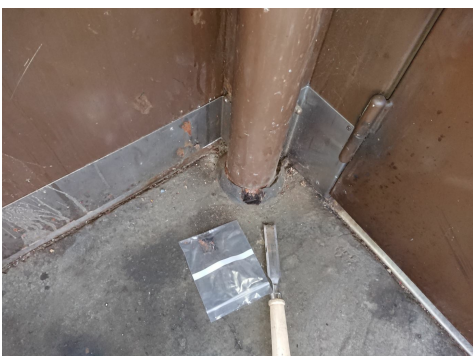
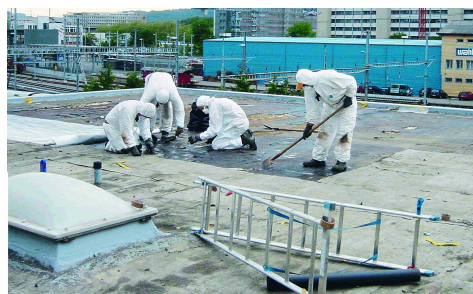
Asbesthaltige Bitumenbahn, Suva
