# Putz, Verputz und Abrieb

## Stand der Technik

Der Stand der Technik zur Ermittlung, Bewertung und Sanierung von Verputz / Abrieb wird im vorliegenden Factsheet beschrieben. Die Inhalte dieses Factsheets werden im Rahmen des Projekts Polludoc regelmässig überprüft und bei Bedarf angepasst.

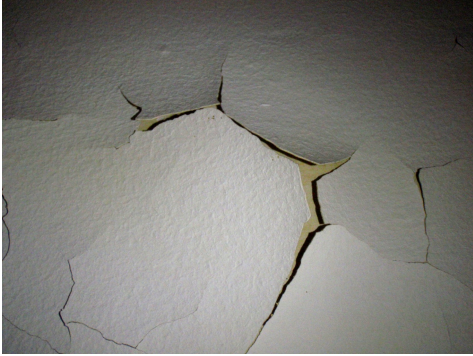
Abblätternder Verputz

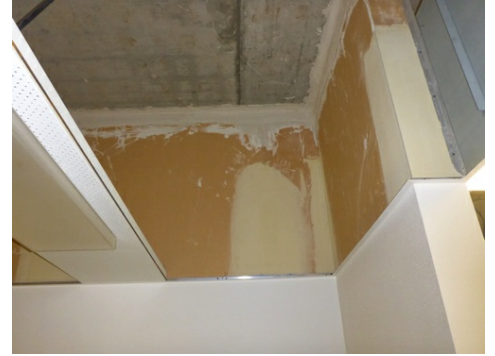
Spachtelmasse mit Asbest. Einbau in den  
70er-Jahren. Photo Carbotech AG.
