Putz, Verputz und Abrieb

Stand der Technik

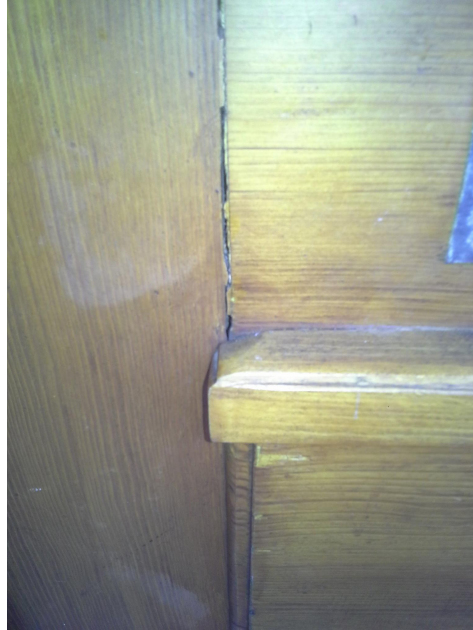
Photo Spachtelmasse mit Asbest auf Holz.
Photo: Bafob GmbH
