# Einschichtige Bodenbelags-Platten (Vinyl-Platten / Floorflex)

## Stand der Technik

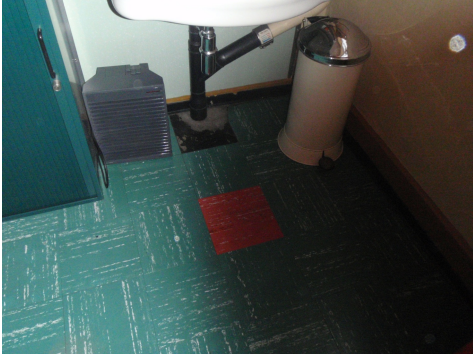
Vinyl-Bodenplatten mit Asbest

Während neuere Vinyl-Platten in der Regel eher elastisch sind und kein Asbest enthalten, findet man in den leicht brüchigen, quadratischen Vinyl-Platten aus den 50er- bis 70er-Jahren fast immer Asbest (Gehalte zwischen 0.01 bis 15 %). Solche Bodenbelags-Platten sind auch unter den Bezeichnungen Floorflex, Vinyl-Asbest-Platten, PVC-Flexplatten oder Vinyl-Asbest-Fliesen bekannt.

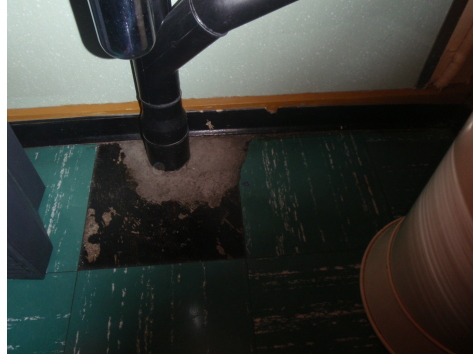
Vinyl-Bodenplatten. Drunter bituminöser Kleber - ebenfalls mit Asbest

Auch beim Schleifen von **asbesthaltigen bituminösen Klebern** geht man von einer geringen Faserfreisetzung und somit von einer geringen Gefährdung aus.

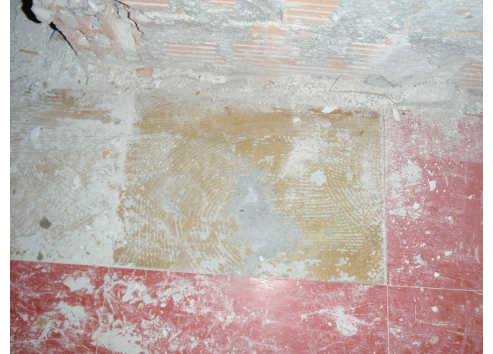
Nicht-bituminöser-Kleber von Vinyl-Platten

Einzig beim Schleifen von asbesthaltigen **nicht-bituminösen Klebern** muss mit einem hohen Faserfreisetzungspotential gerechnet werden.

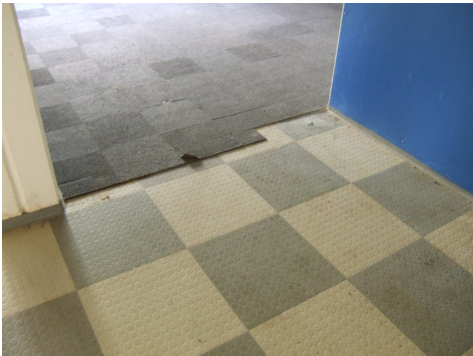
Vinyl-Platten mit Noppen (hier asbestfrei)

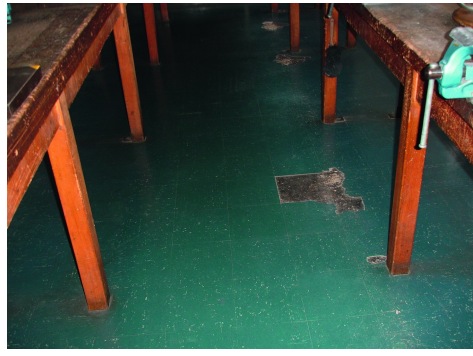
Floorflex grün mit bituminösem Kleber, Suva

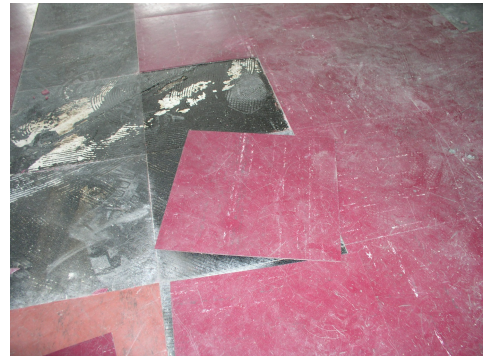
Rote Floorflexplatten mit bituminösem Kleber, Suva
