# Cheminées, Öfen und Kamine mit Asbest

## Stand der Technik

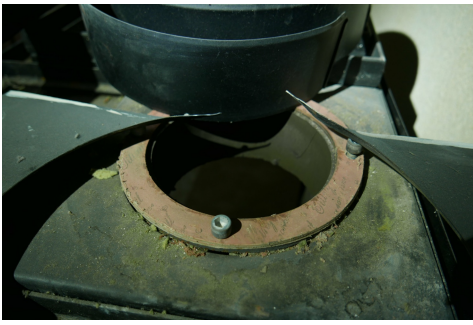
Kaminofen mit asbesthaltiger Dichtung

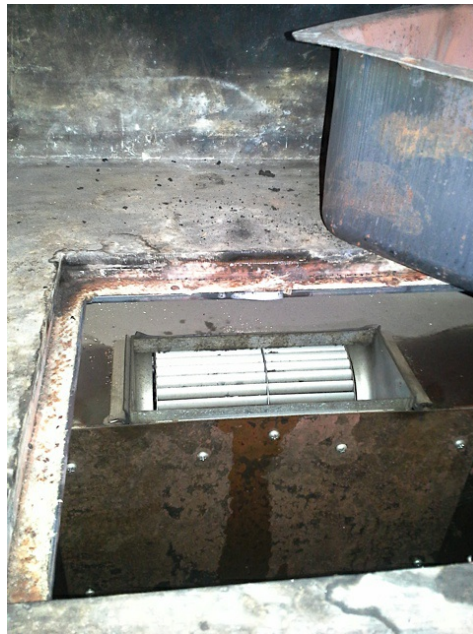
Cheminée mit asbesthaltiger Dichtung/Gewebe in Aschekasten (Photo Bafob GmbH)

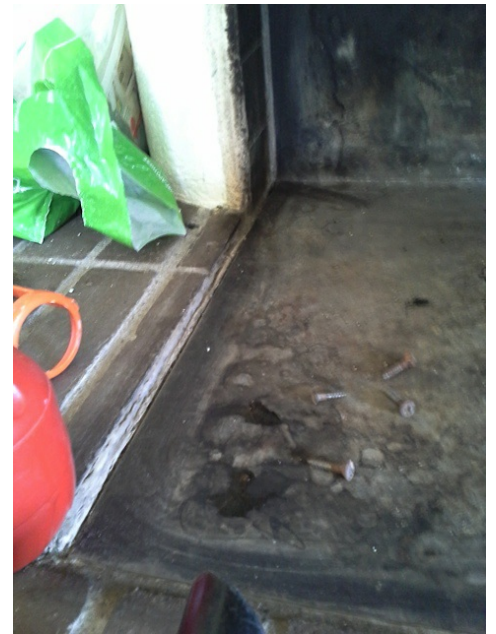
Photo asbesthaltige Dilatationsfuge

Oft werden die Öfen mit Staubsaugern gereinigt, insbesondere auch im Bereich der Dilatationsfugen (oftmals eine Asbestschnur oder eine asbesthaltige Leichtbauplatte) zwischen Feuerraum und Cheminéebank. Auf eine solche Reinigung mit Hausstaubsauger sollte verzichtet werden, um eine Freisetzung von Asbestfasern zu verhindern.

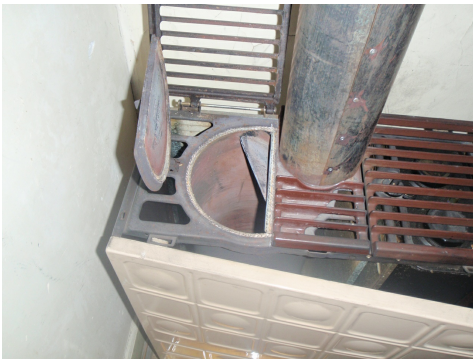
Ölofen mit Asbest-Schnur

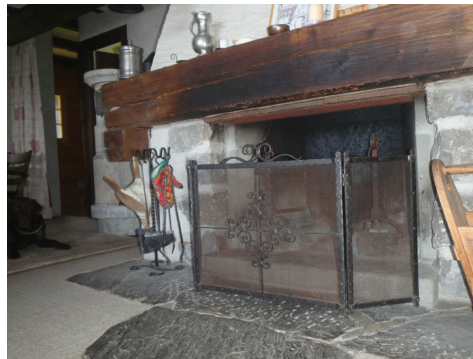
Faserzementplatte unter Kaminbalken.  
Photo Picadus

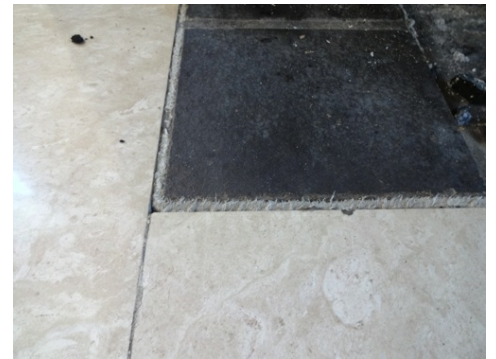
Asbestsschnur zwischen Feuerraum und  
Cheminéebank, Carbotech

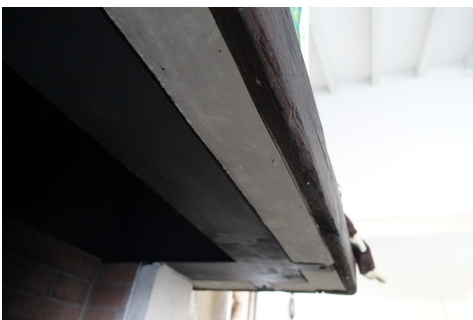
Leichtbauplatte an Untersicht Cheminée,  
Carbotech

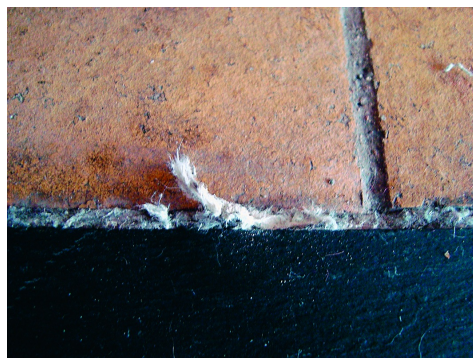
Asbestschnur bei Cheminée

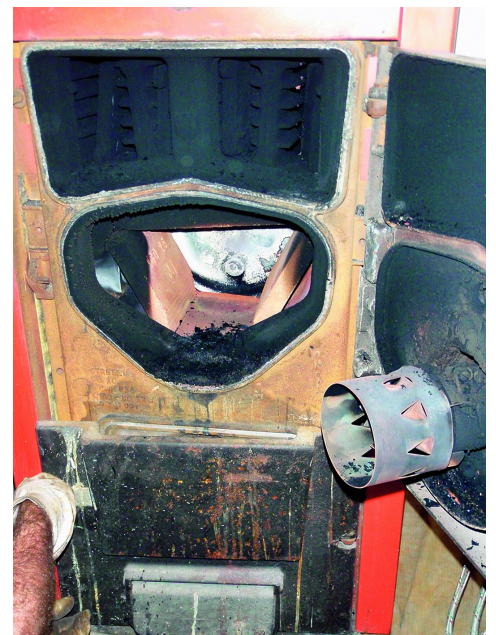
Asbestschnüre in Ofen
