Sprayasbest (z.B. Transpirex)

Stand der Technik

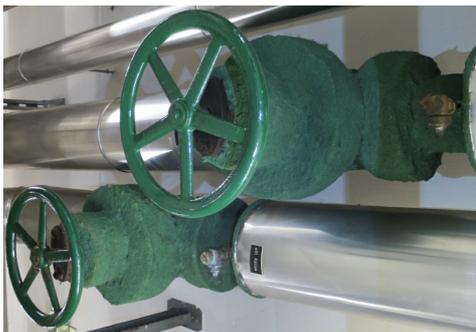
Transpirex mit Asbest
(Photo: Gebäuediagnostik Siegwart AG)

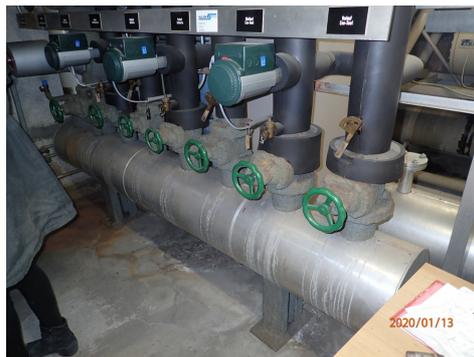
Transpirex mit Asbest (20-50 % Chrysotil)
im Heizungsraum eines Schulhauses
(Photo: Carlos Campoamor, Arcadis
Schweiz AG)
