Sprayasbest (z.B. Transpirex)

Stand der Technik

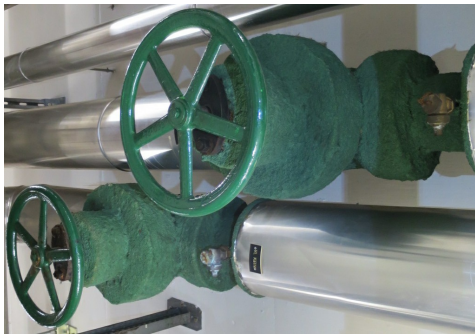
Transpirex mit Asbest
(Photo: Gebäuediagnostik Siegwart AG)
