Farben / Anstriche / Lacke

Stand der Technik

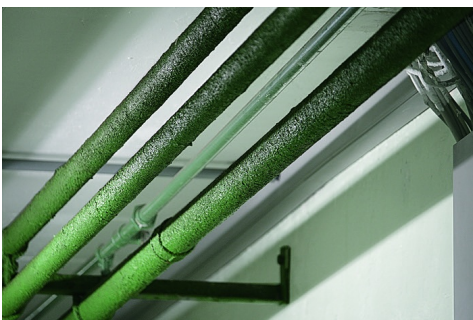
Asbesthaltige Farbe auf Leitungen, Suva

Asbest wurde öfter in Anstrichen von Rohrleitungen bei Industrieanlagen, aber auch in der Haustechnik eingesetzt. Insbesondere bei Lacken ist mit Asbestzusatz zu rechnen: Asbest hat die thixotrope Eigenschaft verbessert, die Farben ziehen sich dann selbst zu einer glatten Oberfläche zusammen. Betroffen sind lackierte Flächen, z.B. lackierte Holztüren, Rohrleitungen, sichtbare Stahlträger etc. Auch in Bleimennige auf alten Stahlflächen wurde schon Asbestzusatz ermittelt. Bei Dispersionsfarben erscheint ein Asbestzusatz eher nicht erforderlich, um die Eigenschaften zu verbessern. Daten dazu liegen jedoch nicht vor. (Quelle: **Altbausanierung 11: Trocken, warm und dicht!, 27. Hanseatische Sanierungstage vom 3. bis 5. November 2016 im Osteseebad Heringsdorf/Usedom**)
