Farben / Anstriche / Lacke

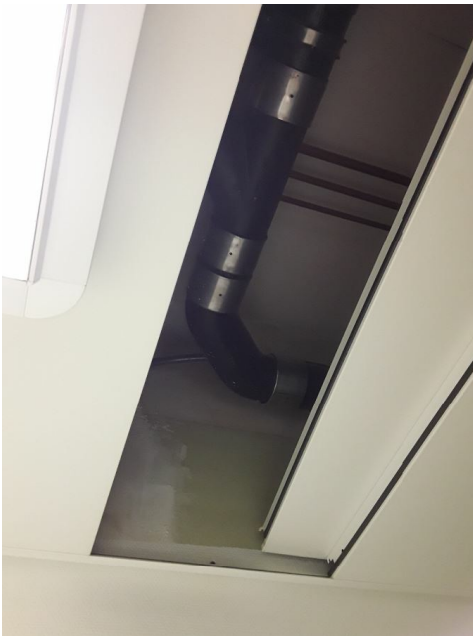
Anstrich, HSE Conseils

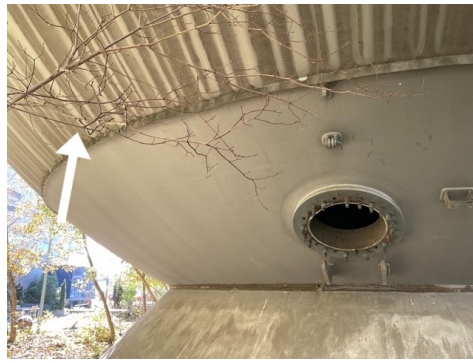
Anstrich an einem Gashochdruckspeicher, TFB Technik und Forschung im Betonbau

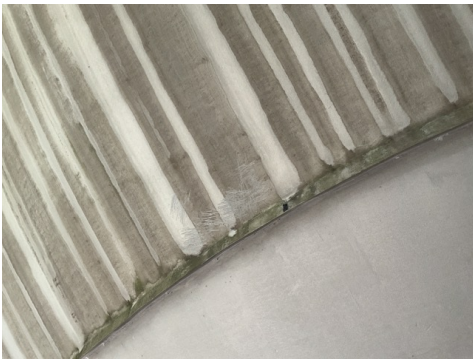
Anstrich an einem Gashochdruckspeicher, TFB Technik und Forschung im Betonbau

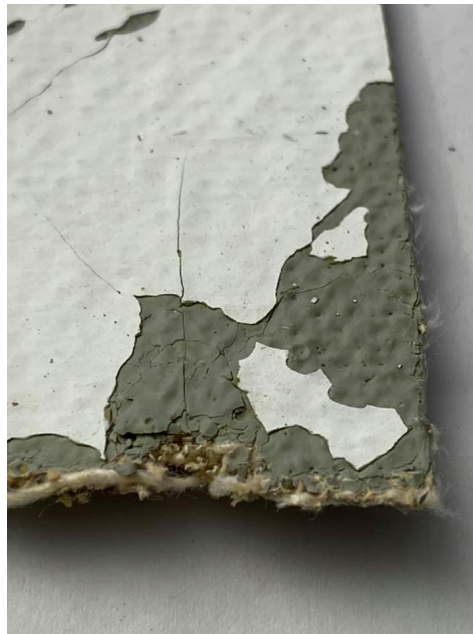
Stramin Wandbelag mit Asbest im Anstrich und Kleber, Solgeo

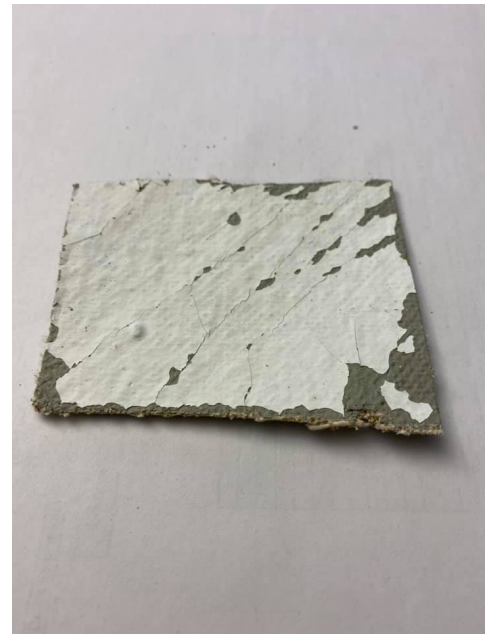
Stramin Wandbelag mit Asbest im Anstrich und Kleber, Solgeo
