Brennbare PAK-haltige Abfälle (Kork, Dachabdichtung, Dachpappen, entfernte Kleber/Beschichtungen)

Vorläufige Version. Zur Vernehmlassung freigegeben

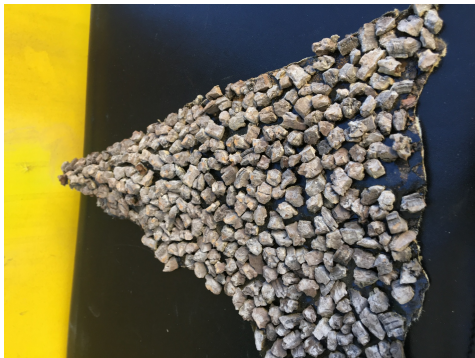
PAK Korkschrötmatte unter Unterlagsboden Nahaufnahme, Gysi Leoni Mader

- Darüber hinaus kam Dämmkork auch als Formstück, wie z.B. **Rohrschalen** zum Einsatz. Die Ummantelung der Rohrschalen besteht unter anderem aus Gewebepapier, die ebenfalls mit Teerpech behandelt wurden, teilweise war das Gewebe selbst oder die Zwischenschicht auch asbesthaltig. Aufgrund seiner wasserabweisenden Eigenschaft ist Dämmkork häufig in Feuchträumen (z.B. Kühlräume) oder erdberührten Bereichen eingesetzt worden. Zudem wurde Dämmkork als **Trittschalldämmung/Trennlage** unter Zementüberzügen verwendet (Kraftpapier mit Korkbruchstücken, geklebt mit Teerpech).

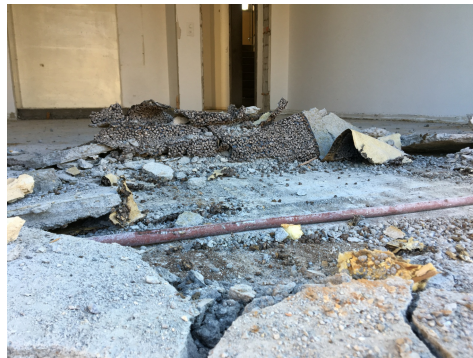
PAK Korkschrötmatte unter Unterlagsboden, Gysi Leoni Mader

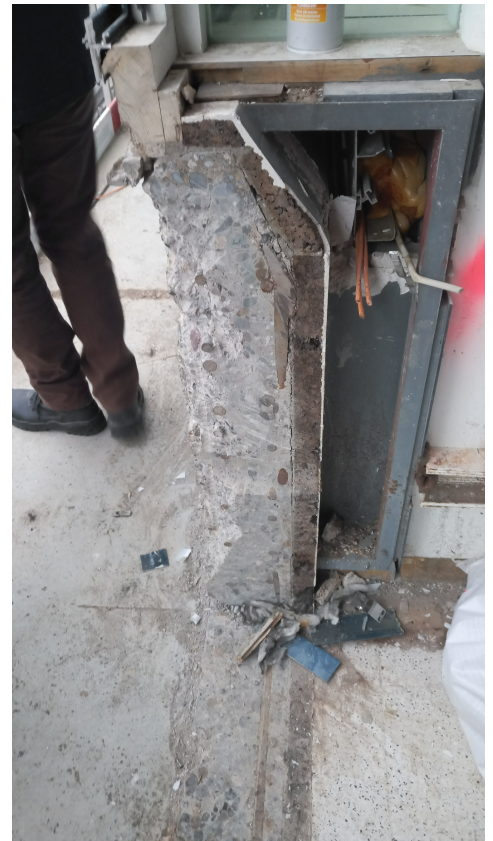
Teerkork in Fassade, SCS

- Bei dem auch unter dem Begriff Korkstein bekannten **Dämmkork** handelt es sich um einen Baustoff, der als Wärme,- bzw. Schalldämmung verwendet wurde. Kleine Korkbruchstücke sind dabei in einem Bindemittel aus PAK-haltigem Steinkohlenteerpech (Teerkork) oder Bitumen fest miteinander verklebt. Dämmkork wurde zur flächenhaften Isolierung in der Regel als **Platten** auf den jeweiligen Untergrund heiss verklebt. Als Kleber diente oftmals Steinkohlen-Teerpech oder Kleber auf Epoxidharz-Basis. In Zweischalenmauerwerk wurden Dämmkorkplatten als Hohlräumdaämmung im Mauerwerk und als Heizkörperschichtdaämmung ab ca. 1955 eingesetzt. Weitere Verwendung fanden Dämmkorkplatten bei Betonelementbauten ab ca. 1960, eingelegt in die Deckenschalung als Randaämmstreifen entlang der Aussenwände.

Bzgl. Teerkork ist zu berücksichtigen, dass dieser z.T. mit verhältnismässigem Aufwand nicht vom darüberliegenden Verputz

getrennt werden kann (sollte der Verputz asbesthaltig sein, ist eine Trennung ohnehin nötig). In solchen Fällen erfolgt u.U. keine Annahme durch die KVA und es sind in Absprache mit der kantonalen Abfallbehörde alternative Entsorgungsmöglichkeiten abzuklären.
