Radioaktive Materialien in Gebäuden

Stand der Technik

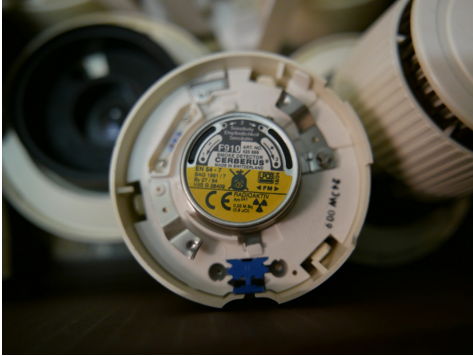
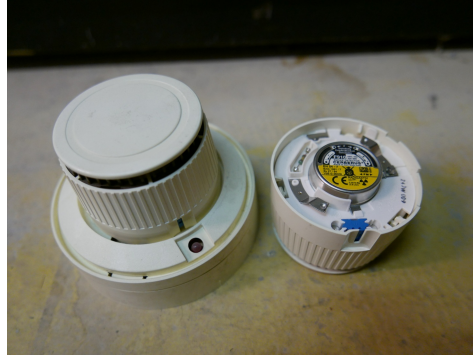
Ionisationsrauchmelder der Marke Cerberus mit Americium. Photo: S. Schneebeli, Louis & Picadus sàrl

In **Ionisationsrauchmeldern** ist die radioaktive Quelle in einem leichten Gehäuse gekapselt. Die leichte Einhausung kann über lange Zeit durch Korrosion leck werden. Auch sind mechanische Schäden durch Kollision (z.B. beim Verschieben von hohen Möbeln) möglich. So kann das radioaktive Material in die Raumluft gelangen. In der Regel ist jedoch nicht mit einer Personengefährdung zu rechnen.

Ionisationsrauchmelder müssen auf der Unterseite mit dem Strahlenwarnzeichen gekennzeichnet sein, normalerweise können diese einfach durch eine Drehbewegung vom angeschraubten Sockel entfernt und wieder montiert werden. Der Anlageinstallateur kann ebenfalls Auskunft darüber geben, ob IRM verwendet wurden.

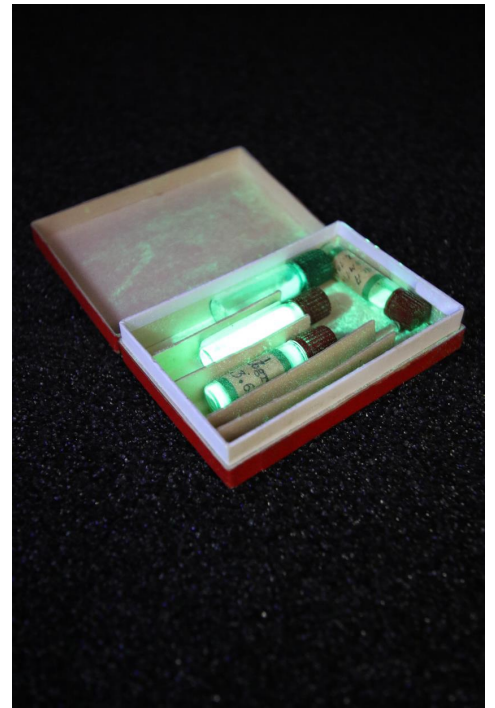
Radioaktive Farbe für Zifferblätter und Zeiger. Photo: G. Di Tommaso et al., BAG

Die schweizerische Uhrenindustrie verwendete von 1907 bis 1963 radiumhaltige **Leuchtfarben**. Eine radioaktive Leuchtfarbe besteht stets aus fluoreszierenden Sulfiden, die mit einer radioaktiven Substanz zum Leuchten gebracht wird. Nebst Radium-226 wurden später auch die radioaktiven Isotope Mesothorium, Radiothorium, Promethium, Strontium und ab den 1960er Jahren das weniger gefährliche Tritium zur Aktivierung des Zinksulfids verwendet. Tritium wurde in den 1990er Jahren sukzessive durch Leuchtfarben ohne radioaktive Nuklide abgelöst. In kleine Glasampullen eingeschlossene Tritiumgasquellen werden in der Uhrenindustrie jedoch bis heute verwendet.

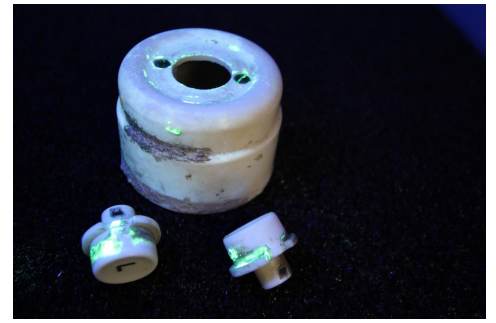
Lichtschalter mit Radium-haltiger Leuchtfarbe. Photo: G. Di Tommaso et al., BAG

Solche Farben wurden jedoch nicht nur für Zifferblätter und Zeiger von Uhren, sondern auch für andere Anzeigergeräte, Markierungen an optischen Geräten und Schalter verwendet, insbesondere bei Gerätschaften für den militärischen Bereich und Flugzeugarmaturen. Aber auch in alten Liegenschaften mit Baujahr um die 1920er-Jahre oder früher können Licht- und Liftschalter sowie Steckdosen mit radioaktiver Leuchtfarbe versehen sein.

Ältere **Leuchtfarben** enthielten radioaktive Stoffe mit weiter reichender Strahlung (z.B. Radium). Diese stellen insbesondere dann eine Gefahr dar, wenn die Gegenstände ständig am Körper getragen werden. Da dies bei verbauten Schaltern etc. nicht der Fall ist, ist bei entsprechenden Materialien im Gebäude nicht mit einer Personengefährdung zu rechnen.

Ob nur eine phosphoreszierende Farbe oder eine radioaktive **Leuchtfarbe** vorliegt, lässt sich überprüfen, indem man die Gegenstände mehrere Stunden im Dunklen lagert und dann kontrolliert, ob sie weiterhin leuchten. Radioaktive Substanzen erzeugen ihre Leuchtenergie selbst und leuchten unabhängig von Lichteinfall. Dieser Effekt ist aber nicht in jedem Fall gegeben. Eine eindeutige Erkennung solcher Leuchtfarbe ist nur mit einer Messung der Dosisleistung möglich.

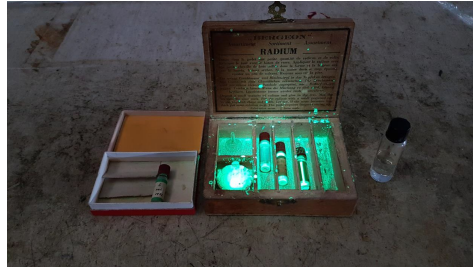
Altes Radium-Set. Photo: G. Di Tommaso et al., BAG
