Radioaktive Materialien in Gebäuden

Stand der Technik

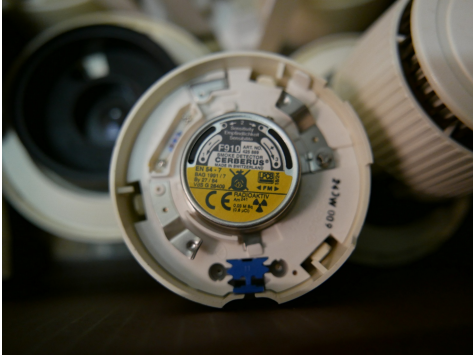
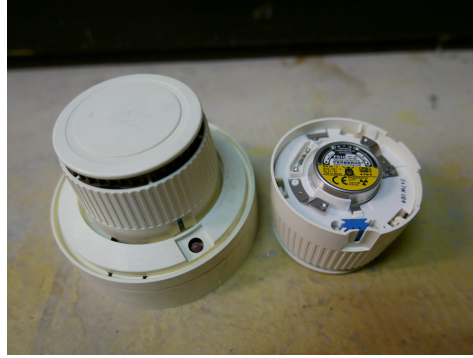
Ionisationsrauchmelder der Marke Cerberus mit Americium. Photo: S. Schneebeli, Louis & Picadus sàrl

In **Ionisationsrauchmeldern** ist die radioaktive Quelle in einem leichten Gehäuse gekapselt. Die leichte Einhausung kann über lange Zeit durch Korrosion leck werden. Auch sind mechanische Schäden durch Kollision (z.B. beim Verschieben von hohen Möbeln) möglich. So kann das radioaktive Material in die Raumluft gelangen. In der Regel ist jedoch nicht mit einer Personengefährdung zu rechnen.

Ionisationsrauchmelder müssen auf der Unterseite mit dem Strahlenwarnzeichen gekennzeichnet sein, normalerweise können diese einfach durch eine Drehbewegung vom angeschraubten Sockel entfernt und wieder montiert werden. Der Anlageinstallateur kann ebenfalls Auskunft darüber geben, ob IRM verwendet wurden.

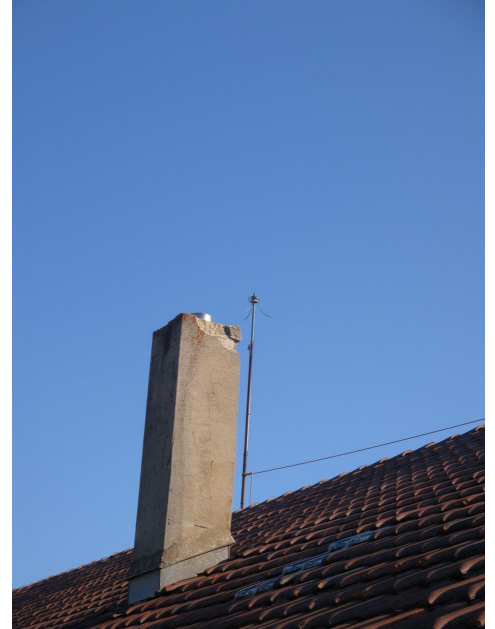
Radium-Blitzableiter. Photo: G. Di Tommaso et al., BAG

Vor allem in der Westschweiz wurden bis Ende der 1980er-Jahre radioaktive **Blitzableiter** installiert. Bei diesen Blitzschutzanlagen soll eine radioaktive Substanz durch ihre Strahlung die Luft um den metallischen Leiter ionisieren und dadurch den Blitz auf diesen lenken. Als radioaktive Substanz enthalten Blitzableiter typischerweise Radium-226 oder Americium-241 mit einer Radioaktivität von ungefähr 30 kBq bis 70 MBq. Mehrere dieser Strahlenquellen wurden dabei auf einem Masten montiert.

Solange radioaktive **Blitzableiter** unversehrt auf dem Dach eines Gebäudes stehen, stellen sie keine Gefahr dar. Wenn hingegen infolge von Korrosion oder Blitzeinschlag Teile davon herunterfallen oder Blitzableiter demontiert und im Innern eines Hauses aufbewahrt werden, können diese eine Strahlung verursachen, die die Grenzwerte überschreitet, und somit eine Gefährdung für die Bewohner darstellen.

Bei **Blitzableitern** ist visuell zu beurteilen, ob an diesen Strahlenquellen montiert sind. Es kann davon ausgegangen werden, dass dies nur in vereinzelt Fällen in der Westschweiz der Fall ist. Zudem bestehen für die Kantone Genf und Freiburg entsprechende Kataster.

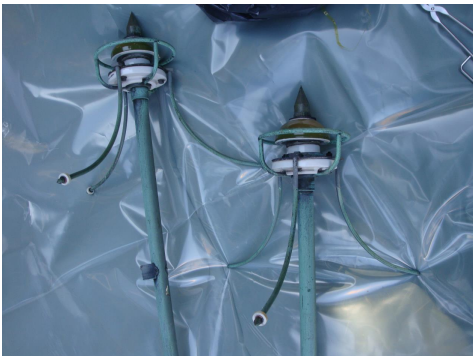
demontierte Radium-Blitzableiter. Photo: G. Di Tommaso et al., BAG

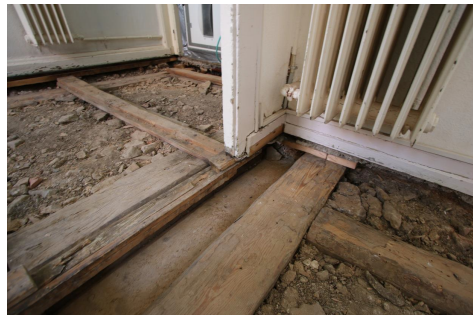
freigelegte Radium-kontaminierte Schlacke eines Zwischenbodens. Photo: G. Di Tommaso et al., BAG

Hohlräume in Böden und Decken wurden früher zu Dämmungszwecken mit **Schlacke** aufgefüllt. Verbrennungsschlacken weisen gegenüber dem natürlichen Untergrund meist eine erhöhte radioaktive Strahlung auf. Durch die Anreicherung von natürlichen, radioaktiven Stoffen (NORM) oder durch die Verbrennung von radioaktiven Altlasten können diese Materialien eine erhöhte Radioaktivität aufweisen.

Da eine Beurteilung zur Radioaktivität von **Schlacke** ohne entsprechende Messgeräte und Fachkenntnisse nicht möglich ist, kann in der Regel auf eine Abklärung vor der Entsorgung verzichtet werden. Falls die Schlacke stark kontaminiert ist, wird dies bei der Eingangsmessung in der KVA oder der Deponie festgestellt.

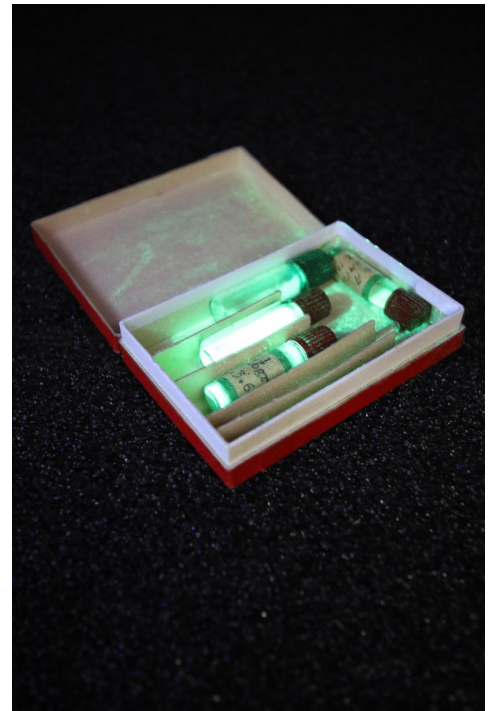
Radioaktive Farbe für Zifferblätter und Zeiger. Photo: G. Di Tommaso et al., BAG

Die schweizerische Uhrenindustrie verwendete von 1907 bis 1963 radiumhaltige **Leuchtfarben**. Eine radioaktive Leuchtfarbe besteht stets aus fluoreszierenden Sulfiden, die mit einer radioaktiven Substanz zum Leuchten gebracht wird. Nebst Radium-226 wurden später auch die radioaktiven Isotope Mesothorium, Radiothorium, Promethium, Strontium und ab den 1960er Jahren das weniger gefährliche Tritium zur Aktivierung des Zinksulfids verwendet. Tritium wurde in den 1990er Jahren sukzessive durch Leuchtfarben ohne radioaktive Nuklide abgelöst. In kleine Glasampullen eingeschlossene Tritiumgasquellen werden in der Uhrenindustrie jedoch bis heute verwendet.

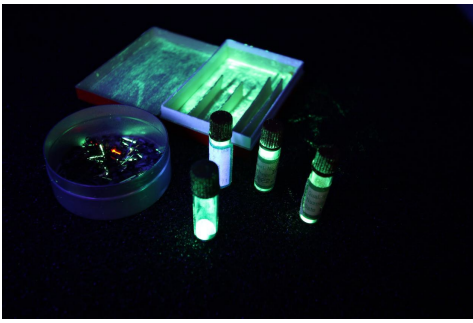
Radioaktive Farbe für Zifferblätter und Zeiger sowie Radium-Zeiger. Photo: G. Di Tommaso et al., BAG

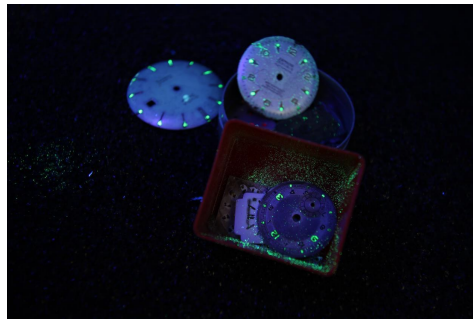
Radioaktive Zifferblätter von Uhren. Photo: G. Di Tommaso et al., BAG

Solche Farben wurden jedoch nicht nur für Zifferblätter und Zeiger von Uhren, sondern auch für andere Anzeigergeräte, Markierungen an optischen Geräten und Schalter verwendet, insbesondere bei Gerätschaften für den militärischen Bereich und Flugzeugarmaturen. Aber auch in alten Liegenschaften mit Baujahr um die 1920er-Jahre oder früher können Licht- und Liftschalter sowie Steckdosen mit radioaktiver Leuchtfarbe versehen sein.

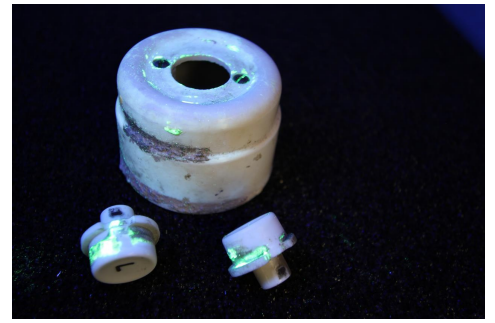
Lichtschalter mit Radium-haltiger Leuchtfarbe. Photo: G. Di Tommaso et al., BAG

Ob nur eine phosphoreszierende Farbe oder eine radioaktive **Leuchtfarbe** vorliegt, lässt sich überprüfen, indem man die Gegenstände mehrere Stunden im Dunklen lagert und dann kontrolliert, ob sie weiterhin leuchten. Radioaktive Substanzen erzeugen ihre Leuchtenergie selbst und leuchten unabhängig von Lichteinfall. Dieser Effekt ist aber nicht in jedem Fall gegeben. Eine eindeutige Erkennung solcher Leuchtfarbe ist nur mit einer Messung der Dosisleistung möglich.

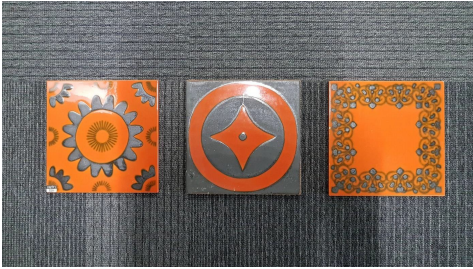
Fliesen mit radioaktiver Glasur. Photo: G. Di Tommaso et al., BAG

Keramikfliesen können einen erhöhten Gehalt an natürlichem radioaktivem Material (NORM) enthalten. Dabei enthält die Glasur natürliches Uran. Betroffen davon sind die orangen Plättli der Keramikfabrik Laufen, die in den 70er- und 80er-Jahren in den Verkauf gerieten. Weiter können auch Keramikfliesen historischer Kachelöfen betroffen sein, welche bis zu Beginn des 20. Jahrhunderts gebaut wurden.

Bei den keramischen Wandfliesen können die orangen **Fliesen** der Keramikfabrik Laufen (70er- und 80er-Jahre, vgl. Fotos in [1]) sowie die Kachelofen-Fliesen mit Baujahr zu Beginn des 20. Jahrhunderts betroffen sein (vgl. Einführung zu diesem Factsheet). Entsprechende Materialien sind fachlich als radioaktiv zu beurteilen und im Bericht zu erfassen.

Das Vorgehen und die Schutzmassnahmen bei einer Entfernung radioaktiver **Keramikfliesen** ist abhängig von der radioaktiven Strahlung und der Bearbeitungsart. Auf das Abschleifen der Glasur von orangen Fliesen ist aus Sicht der potentiellen Personengefährdung zu verzichten. Im Einzelfall ist das Vorgehenskonzept in Rücksprache mit dem BAG zu klären.
