Plaques de faux plafonds / plafonds acoustiques

Etat de la technique

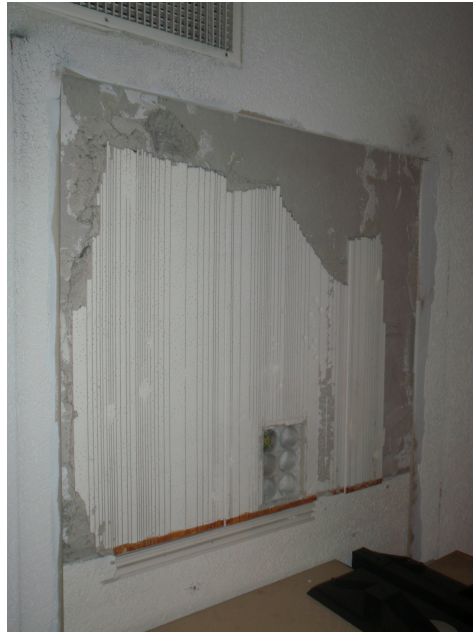
Isolation acoustique sur les murs, déjà partiellement retirée. Le matériau est généralement gris à l'intérieur.

Les plaques en fibres minérales sont grises ou beige.

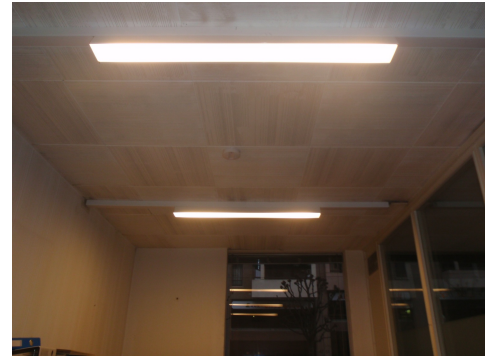
Faux plafonds acoustiques
