Enduits, joints et colles bitumineux

Etat de la technique

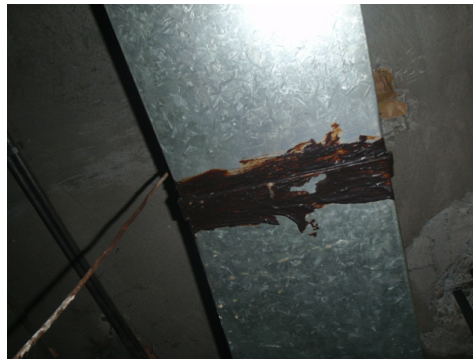
Joint de ventilation avec de la colle amiantée (bitumineuse ?)

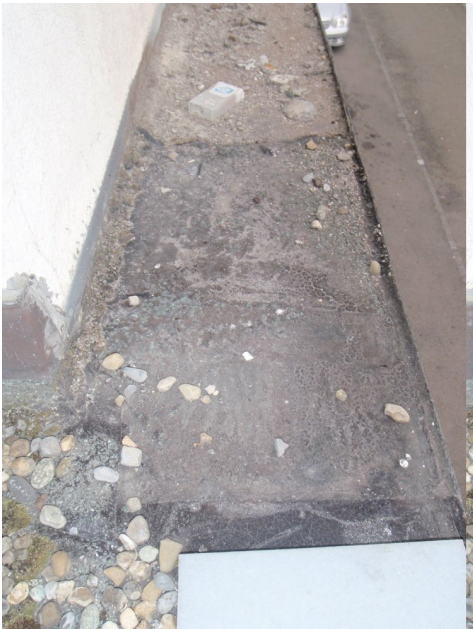
Etanchéité bitumineuse sur un toit. Ici, le carton de toiture ne contient pas d'amiante, seule la colle en contient.

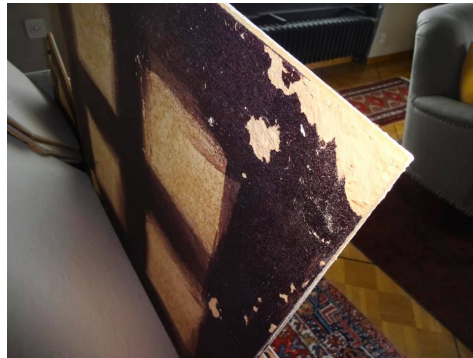
Plaques de faux plafonds avec colle amiantée, Solgeo

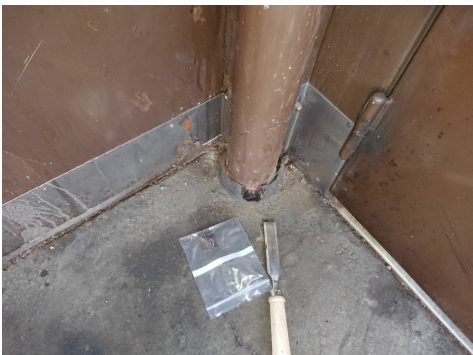
Masse d'étanchéité des joints sur un support, Enviso
