# Enduits, joints et colles bitumineux

## Etat de la technique

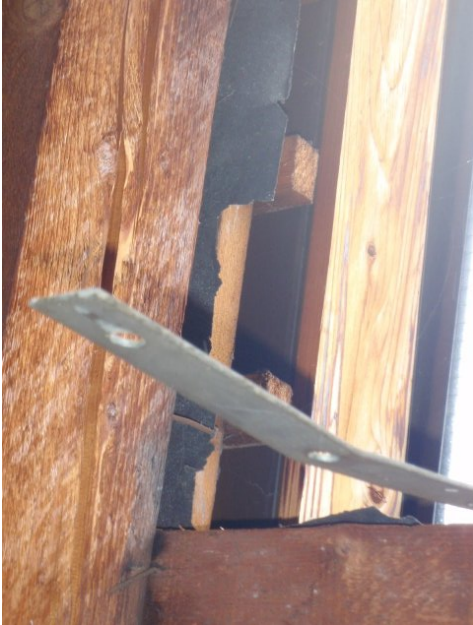
Carton bitumineux (non amianté dans ce cas)

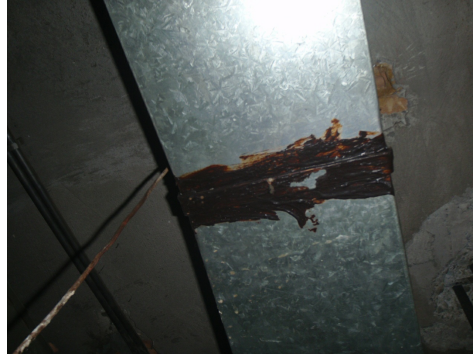
Joint de ventilation avec de la colle amiantée (bitumineuse ?)

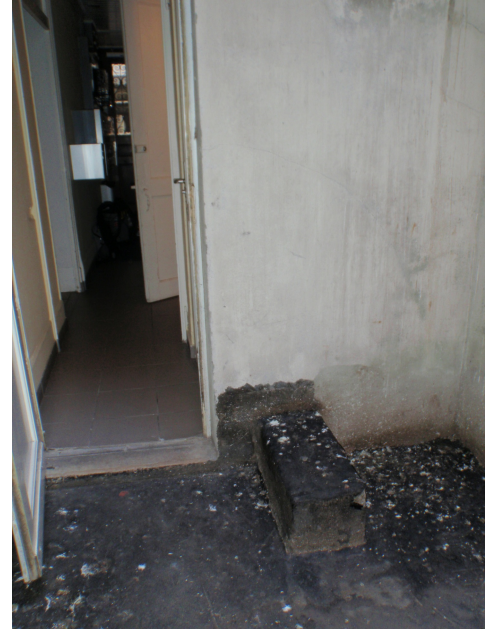
Etanchéité bitumineuse contenant de l'amiante dans une cour intérieure

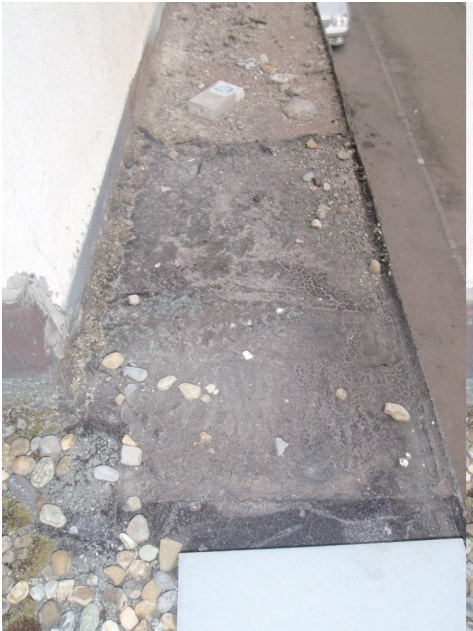
Etanchéité bitumineuse sur un toit. Ici, le carton de toiture ne contient pas d'amiante, seule la colle en contient.

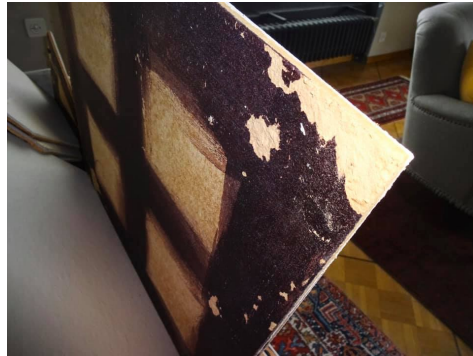
Plaques de faux plafonds avec colle amiantée, Solgeo

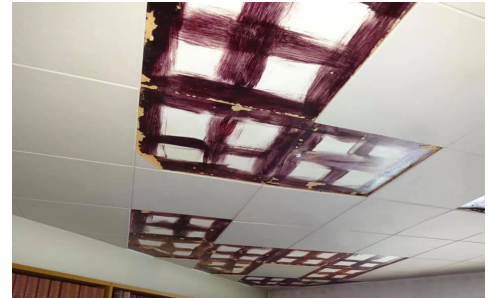
Plaques de faux plafonds avec colle amiantée, Solgeo

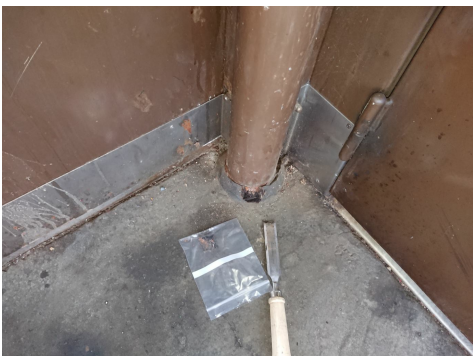
Masse d'étanchéité des joints sur un

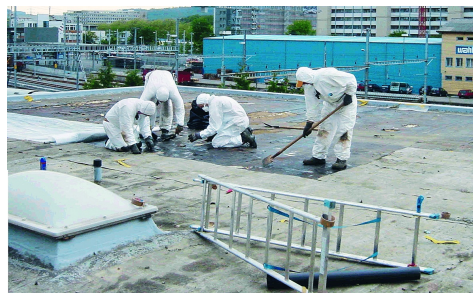
Lé de bitume contenant de l'amiante, Suva
