# Enduits, joints et colles bitumineux

## Etat de la technique

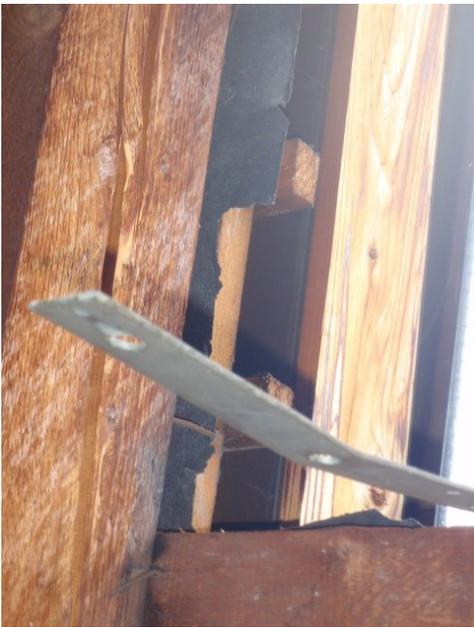
Carton bitumineux (non amianté dans ce cas)

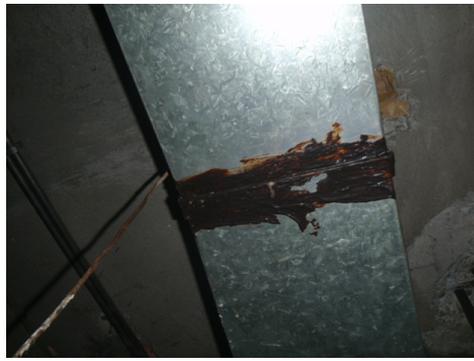
Joint de ventilation avec de la colle amiantée (bitumineuse ?)

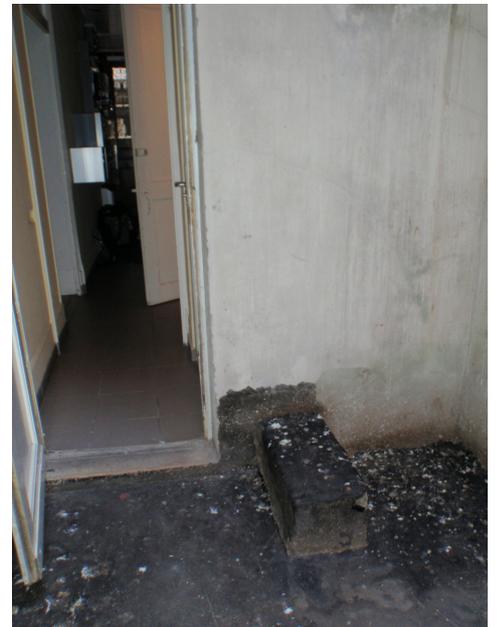
Etanchéité bitumineuse contenant de l'amiante dans une cour intérieure

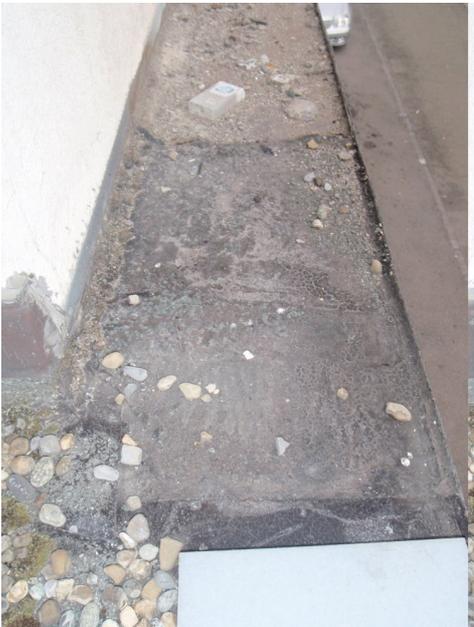
Etanchéité bitumineuse sur un toit. Ici, le carton de toiture ne contient pas d'amiante, seule la colle en contient.

**Important:** lors de l'analyse de toitures plates: dans les anciens bâtiments, il peut y avoir plusieurs couches d'étanchéité (aussi bien au-dessus qu'en-dessous de l'isolation). Il peut également y avoir des toitures qui ont été refaites / réparées partiellement. Pour le prélèvement d'échantillons, il ne suffit donc pas de gratter le bitume / goudron en surface. S'il est impossible de prélever un échantillon à travers toutes les couches, p. ex. car l'étanchéité ne doit pas être endommagée, toute la toiture doit être classée comme «susceptible de contenir de l'amiante» dans le rapport et être analysée ultérieurement (p.ex. juste avant le démontage) ou il faut faire appel à un étancheur pour réparer la toiture après le prélèvement.

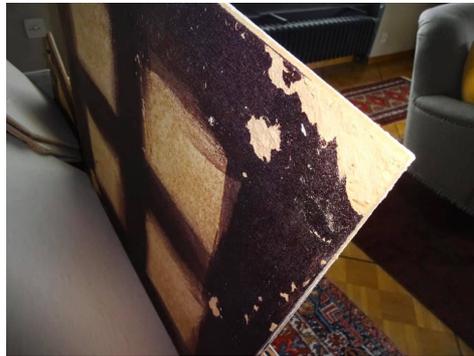
Plaques de faux plafonds avec colle amiantée, Solgeo

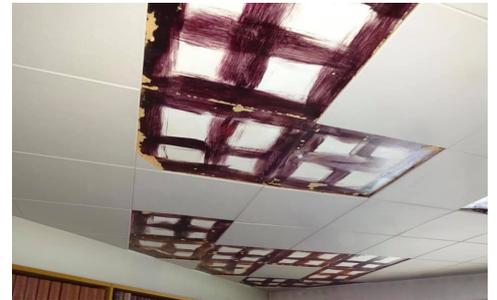
Plaques de faux plafonds avec colle amiantée, Solgeo

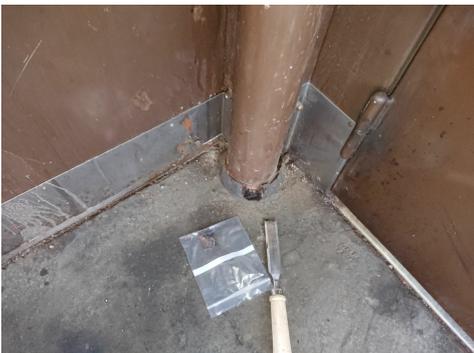
Masse d'étanchéité des joints sur un support, Enviso

Masses d'étanchéité des joints, colles et peintures: gratter environ 5 g de matériau. Prendre au moins un échantillon par application visuellement différente.

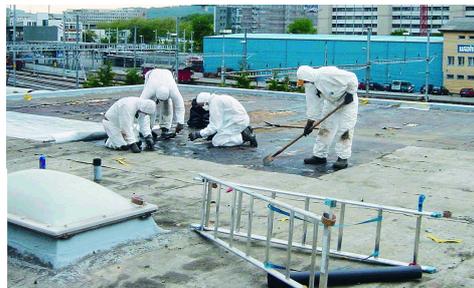
Lé de bitume contenant de l'amiante, Suva
