Crépis, enduits

Etat de la technique

La présente fiche décrit l'état de la technique par rapport au diagnostic, l'évaluation et l'assainissement de crépis. Le contenu de cette fiche est régulièrement réévalué dans le cadre du projet Polludoc et mis à jour si nécessaire.

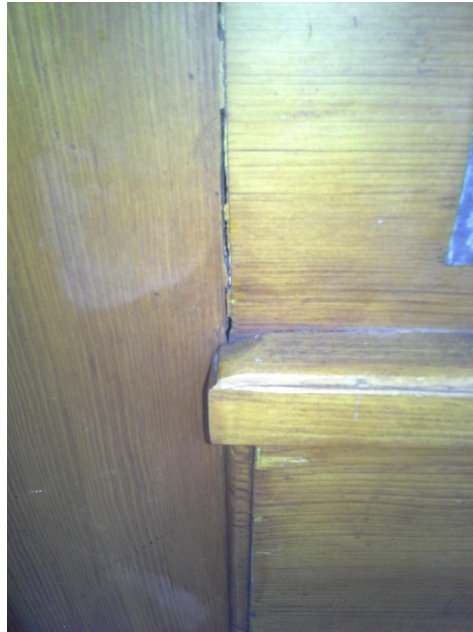
Enduit contenant de l'amiante sur du bois. Photo: Bafob GmbH

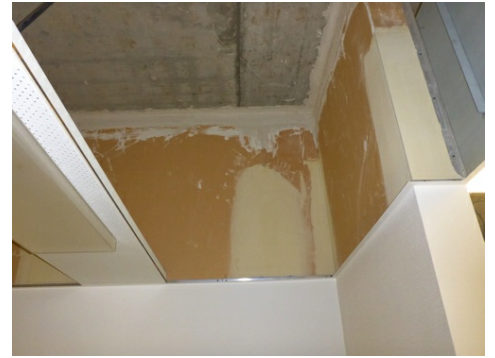
Photo d'enduit avec amiante

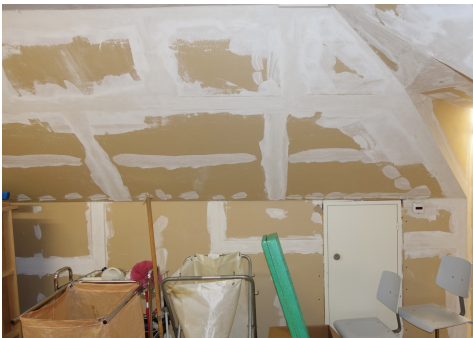
Enduit sur du plâtre cartonné avant crépissage (ici, non amianté). Photo de Carbotech AG
