Colles de carrelage, de plinthe et de faïence

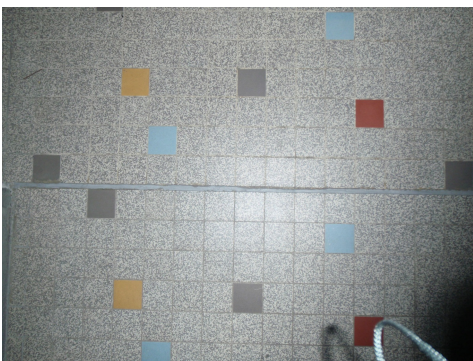
Hormis la présence d'amiante, il est possible dans certains cas de rencontrer des joints susceptibles de contenir des PCB.

- Les **joints** en mortier des carrelages/plinthes/faïences peuvent également contenir de l'amiante. Cependant, il n'est pas nécessaire d'effectuer un prélèvement séparée. Nous recommandons un échantillon composite de la colle et du joint (voir section « Diagnostic »).

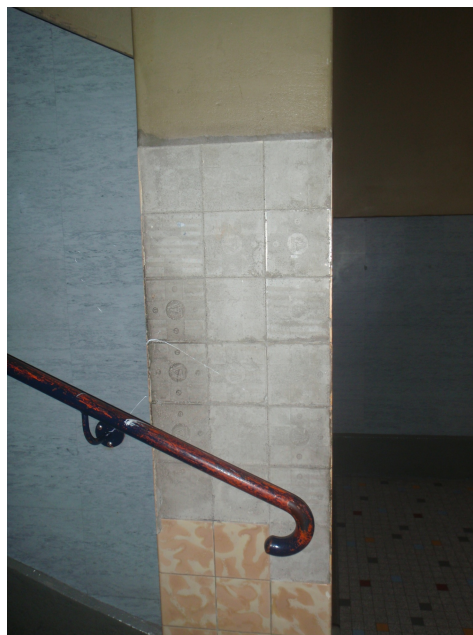
les carreaux se sont détachés et que la colle est en mauvais état, il peut y avoir un certain risque même en cas d'utilisation normale des locaux.

Même si certains carreaux (carrelages/plinthes/faïences) se détachent ou que des fissures apparaissent, on peut partir du principe qu'en cas d'utilisation normale, aucune quantité significative de fibres d'amiante ne sera libérée et qu'il n'existe, par conséquent, aucun risque pour la santé.

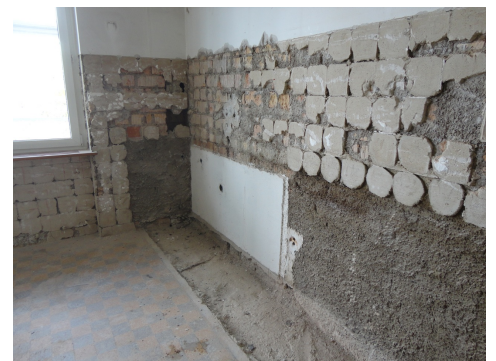
Les «plots de mortier» sont généralement considérés comme non amiantés, selon l'état actuel des connaissances; il n'est donc pas nécessaire de prélever des échantillons. Photo: Carbotech AG.

- Les **plots de mortier-colle** ou les **colles-ciment** des carreaux scellés (le carrelage, la plinthe ou la faïence est posé(e) directement sur le mortier-ciment frais) ne contiennent en général pas d'amiante (en particuliers pour les applications antérieures à 1950 qui sont généralement exemptes d'amiante).

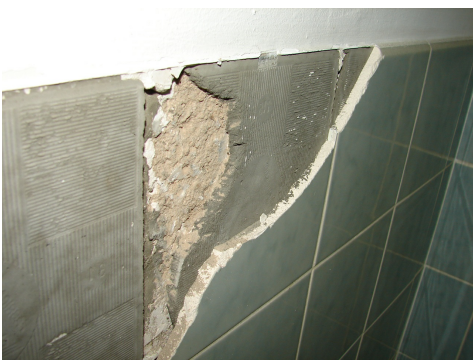
Colle de carrelage en couche épaisse, photo: Carbotech AG.

- La **colle en couche épaisse** et la colle en **couche fine** peuvent contenir de l'amiante. La colle en couche épaisse contient moins souvent de l'amiante que la colle de fine épaisseur.

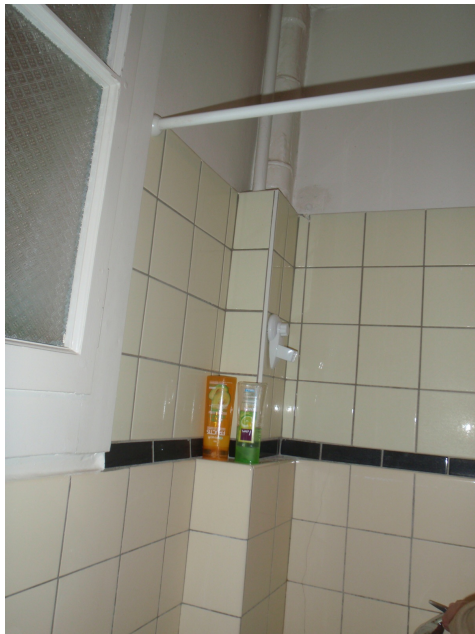
Carrelage rénové au-dessus d'une baignoire, SCS

- Il est également possible que des carrelages/plinthes/faïence ou des colles de carrelage/plinthe/faïence sont **posés en couches les unes sur les autres** (nouvelles couches sur d'anciennes couches). Pour des carrelages/plinthes/faïences récents (datant d'après 1990) dans des bâtiments antérieurs à 1990, il est

nécessaire de vérifier les sous-couches, telles que d'anciens carrelages/plinthes/faïences ou d'anciennes colles.
