Colles de carrelage, de plinthe et de faïence

Etat de la technique

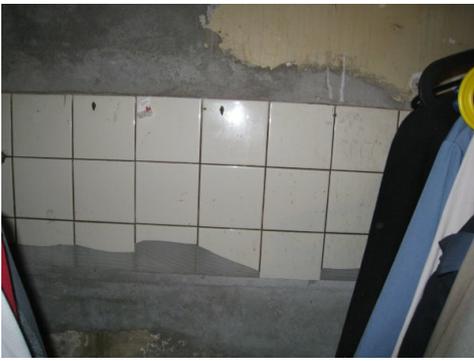
Colle de carrelage contenant de l'amiante - traces de la truelle crantée dans la colle

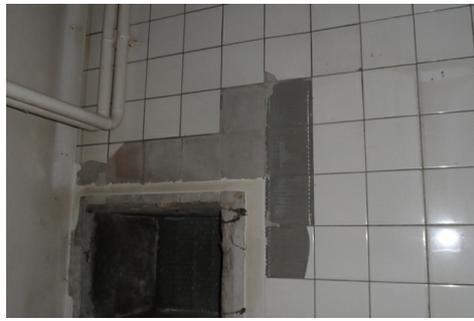
Colle de carrelage contenant de l'amiante – plusieurs colles différentes peuvent être dissimulées derrière les carreaux

- Il est également possible que des carrelages/plinthes/faïence ou des colles de carrelage/plinthe/faïence sont **posés en couches les unes sur les autres** (nouvelles couches sur d'anciennes couches). Pour des carrelages/plinthes/faïences récents (datant d'après 1990) dans des bâtiments antérieurs à 1990, il est

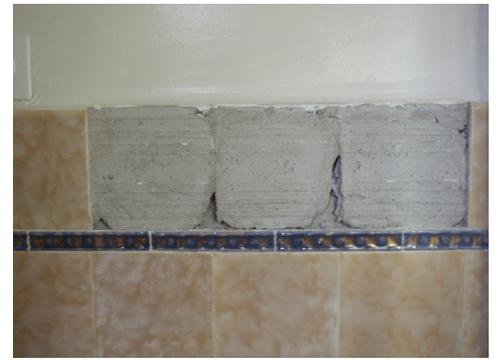
Mortier sous faïence, appliqué en couche épaisse; selon l'état actuel des connaissances, ne contient généralement PAS d'amiante et ne fait qu'exceptionnellement l'objet de prélèvement d'échantillons.

- La **colle en couche épaisse** et la colle en **couche fine** peuvent contenir de l'amiante. La colle en couche épaisse contient moins souvent de l'amiante que la colle de fine épaisseur.

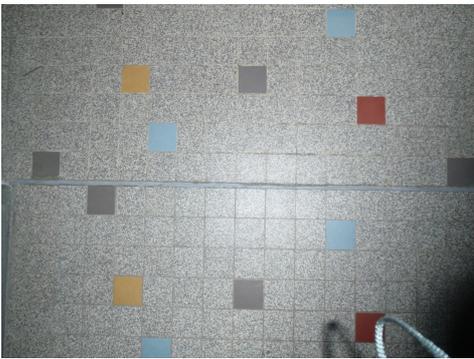
Hormis la présence d'amiante, il est possible dans certains cas de rencontrer des joints susceptibles de contenir des PCB.

- Les **joints** en mortier des carrelages/plinthes/faïences peuvent également contenir de l'amiante. Cependant, il n'est pas nécessaire d'effectuer un prélèvement séparée. Nous recommandons un échantillon composite de la colle et du joint (voir section « Diagnostic »).

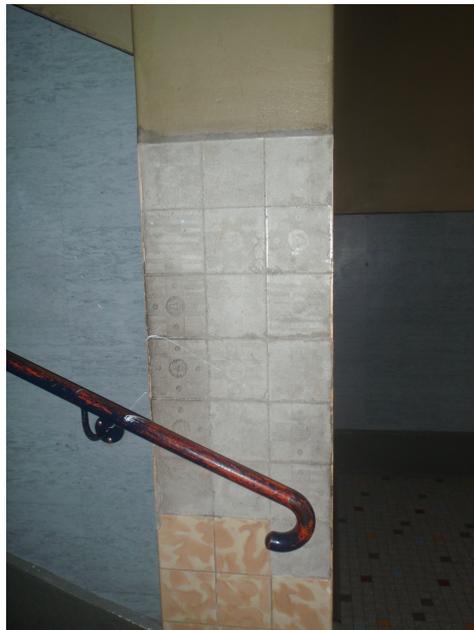
les carreaux se sont détachés et que la colle est en mauvais état, il peut y avoir un certain risque même en cas d'utilisation normale des locaux.

Même si certains carreaux (carrelages/plinthes/faïences) se détachent ou que des fissures apparaissent, on peut partir du principe qu'en cas d'utilisation normale, aucune quantité significative de fibres d'amiante ne sera libérée et qu'il n'existe, par conséquent, aucun risque pour la santé.

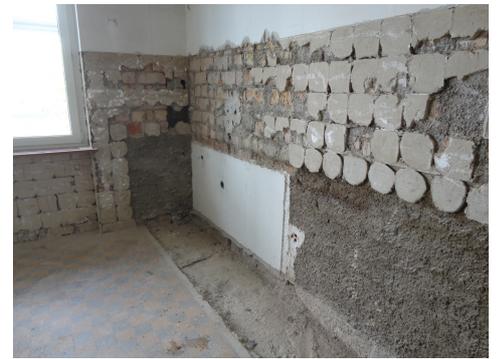
Les «plots de mortier» sont généralement considérés comme non amiantés, selon l'état actuel des connaissances; il n'est donc pas nécessaire de prélever des échantillons. Photo: Carbotech AG.

- Les **plots de mortier-colle** ou les **colles-ciment** des carreaux scellés (le carrelage, la plinthe ou la faïence est posé(e) directement sur le mortier-ciment frais) ne contiennent en général pas d'amiante (en particuliers pour les applications antérieures à 1950 qui sont généralement exemptes d'amiante).

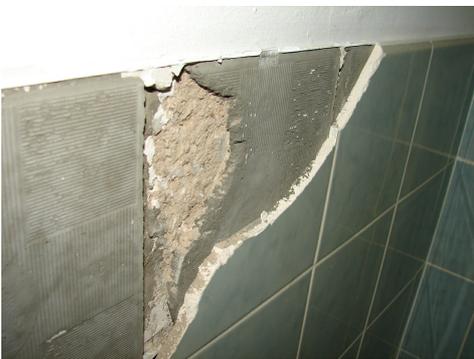
Le mortier en couche épaisse est également considéré, selon l'état actuel des connaissances, comme non susceptible de contenir de l'amiante. Dans certains cas, les colles en couche

épaisse peuvent faire exception, notamment les mélanges fins et plutôt sombres (grains de sable non visibles).
Photo: Carbotech AG.

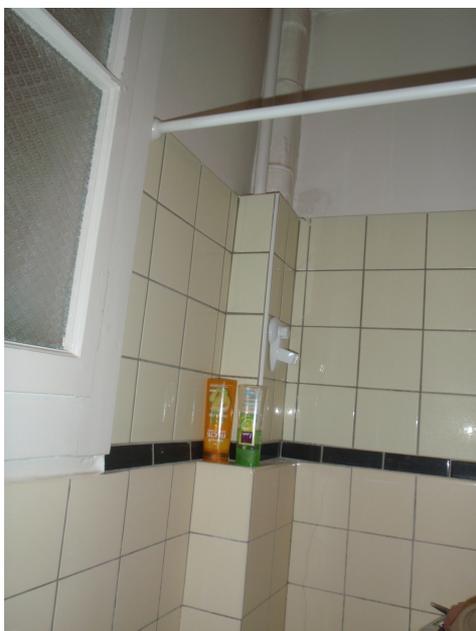
Carrelage rénové au-dessus d'une baignoire, SCS

nécessaire de vérifier les sous-couches, telles que d'anciens carrelages/plinthes/faïences ou d'anciennes colles.
