Colles / mastics / enduits de plâtre

Etat de la technique

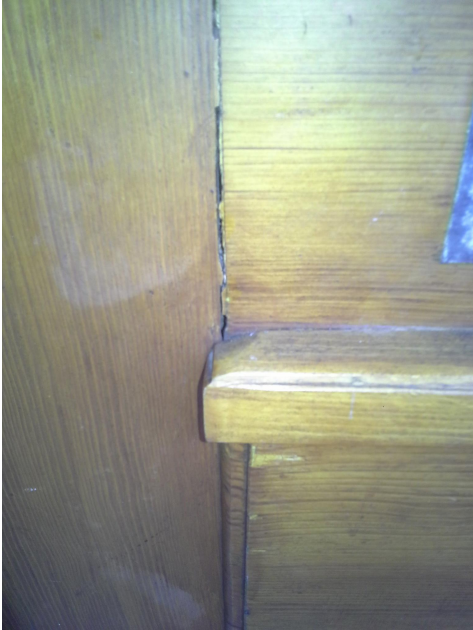
Enduit contenant de l'amiante sur du bois. Photo: Bafob GmbH

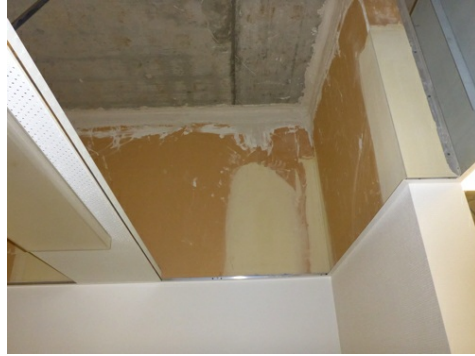
Enduit contenant de l'amiante. Pose dans les années 1970. Photo de Carbotech AG

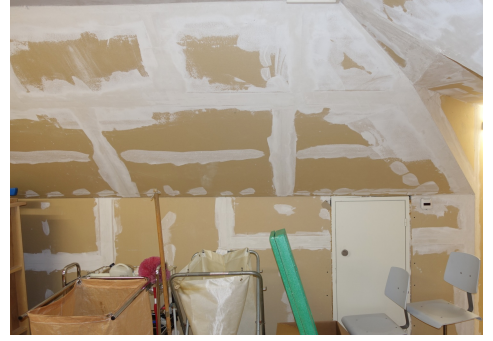
Enduit sur du plâtre cartonné avant crépissage (ici, non amianté). Photo de Carbotech AG

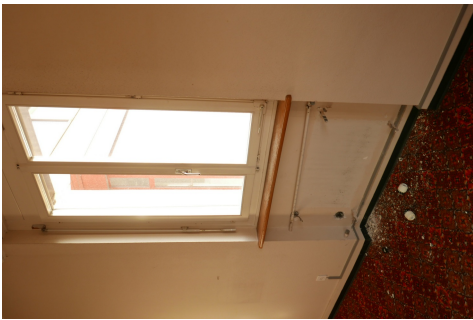
Enduit dans une niche de chauffage, SCS
