Coffres-forts et armoires d'archivage contenant de l'amiante

Etat de la technique

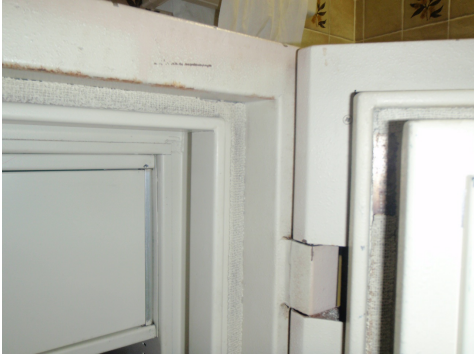
Coffre-fort avec étanchéité en tissu amianté. Photo, Picadus, S. Schneebeili

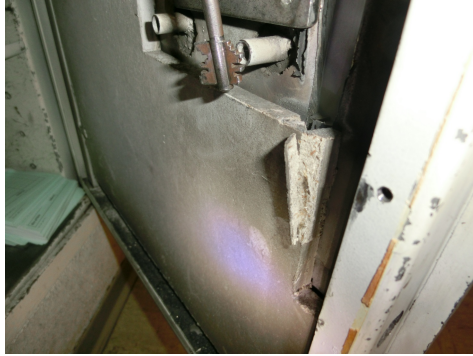
Panneaux légers contenant de l'amiante dans un coffre-fort. Ces panneaux peuvent être contrôlés relativement facilement lorsque le coffre est ouvert en dévissant le volet intérieur. Des échantillons peuvent également être prélevés dans les trous des étagères à l'aide d'un outil pointu. Photo: Ecosens AG, Wallisellen.

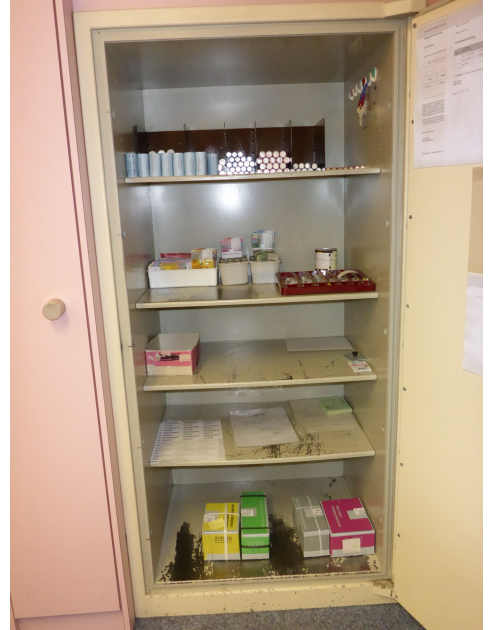
Coffre-fort avec panneaux légers contenant de l'amiante (avant démontage du volet intérieur). Photo: Ecosens AG, Wallisellen
