Amiante projeté (p.ex. Transpirex)

Etat de la technique

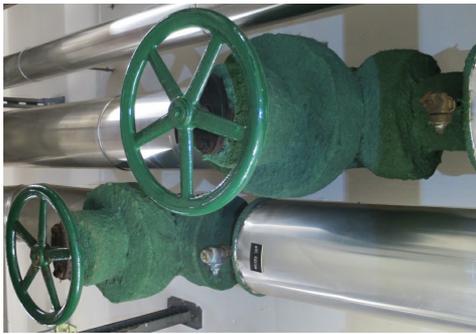
Transpirex avec amiante
(Photo: Gebäuediagnostik Siegwart AG)

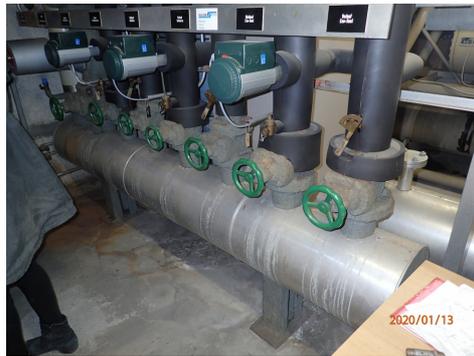
Transpirex avec amiante (20-50 %
Chrysotile) dans chaufferie d'une école
(Photo: Carlos Campoamor, Arcadis
Schweiz AG)
