Amiante projeté (p.ex. Transpirex)

Etat de la technique

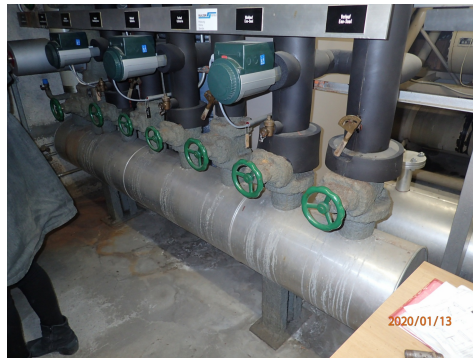
Transpirex avec amiante (20-50 %
Chrysotile) dans chaufferie d'une école
(Photo: Carlos Campoamor, Arcadis
Schweiz AG)

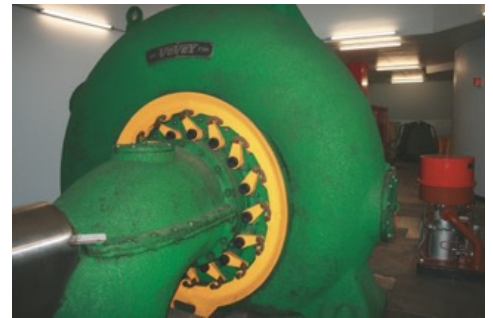
Transpirex, Suva
