Peintures

Etat de la technique

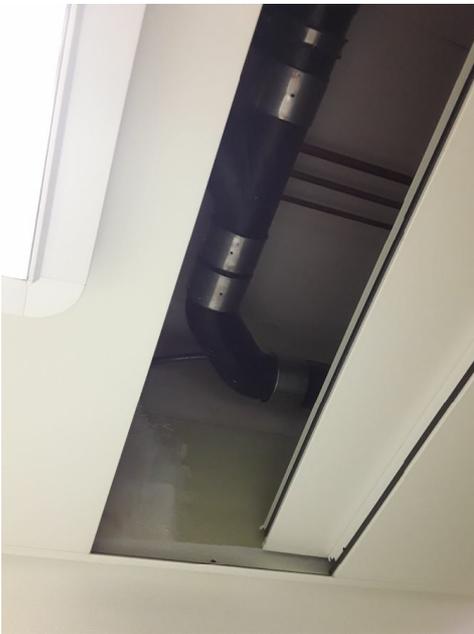
Peinture, HSE Conseils

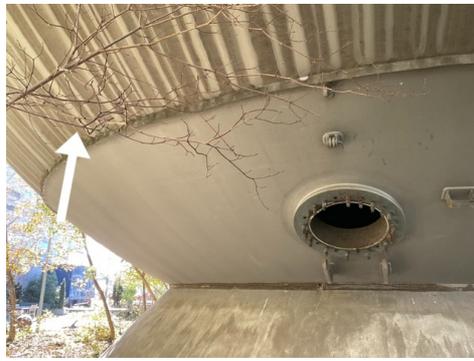
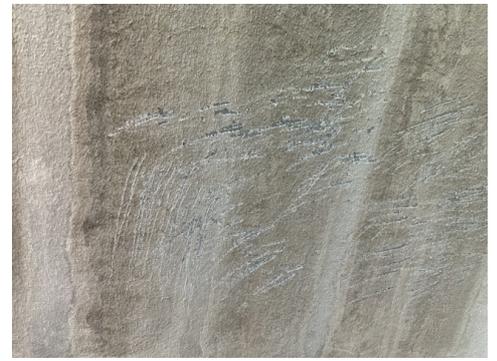
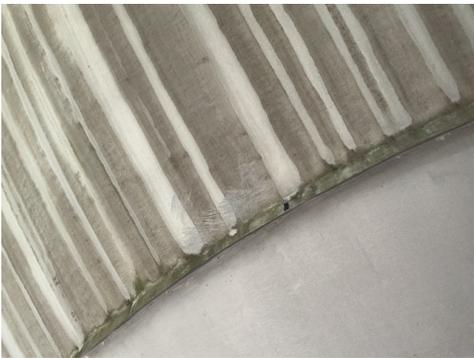
Peinture sur un réservoir de gaz à haute pression, TFB Technik und Forschung im Betonbau

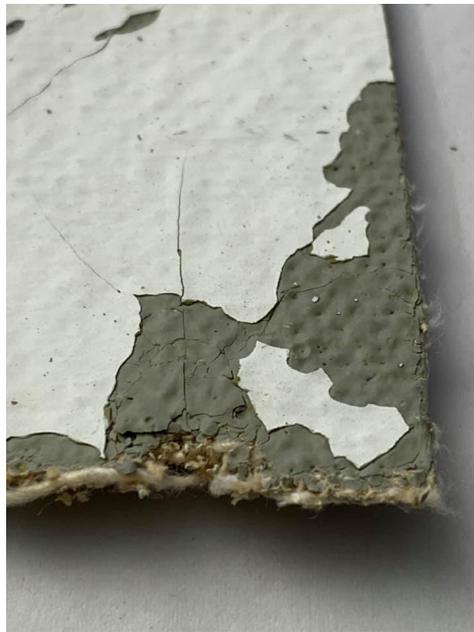
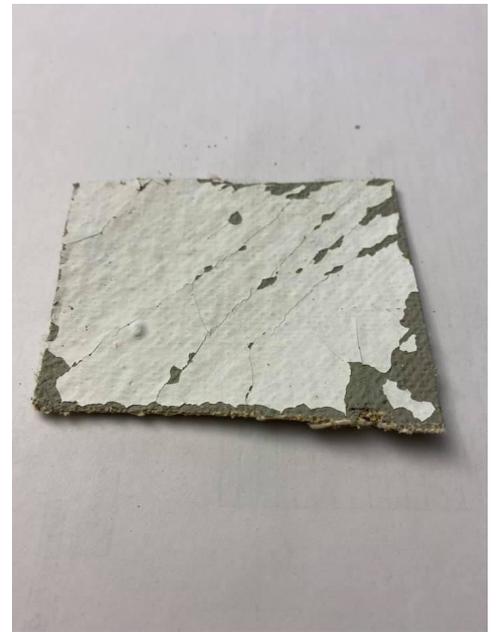
Revêtement mural Stramin avec amiante dans la peinture et dans la colle, Solgeo

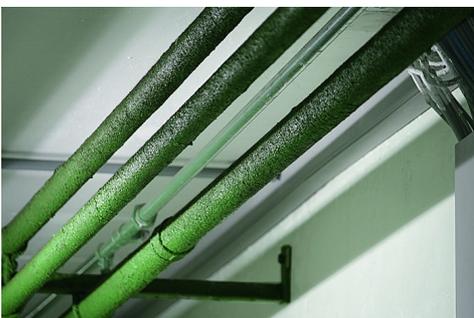
Peinture avec amiante sur conduites, Suva

L'amiante a été souvent utilisé dans les peintures sur les conduites d'installations industrielles, mais également sur les installations techniques du bâtiment. Il faut s'attendre à trouver des adjuvants à base d'amiante en particulier dans les laques: l'amiante améliore en effet les propriétés thixotropes du matériau, les peintures se restructurent alors elles-mêmes pour former une surface lisse. Cela concerne les surfaces laquées, telles que les portes en bois, les conduites, les poutres en acier apparentes, etc. Des adjuvants à base d'amiante ont également été ajoutés au minium situé sur d'anciennes surfaces en acier. Dans le cas des peintures à dispersion, l'ajout d'amiante ne semble pas nécessaire pour en améliorer les propriétés. Il n'existe cependant aucune donnée à ce sujet. (Source: **Altbausanierung 11: Trocken, warm und dicht! 27. Hanseatische Sanierungstage**).

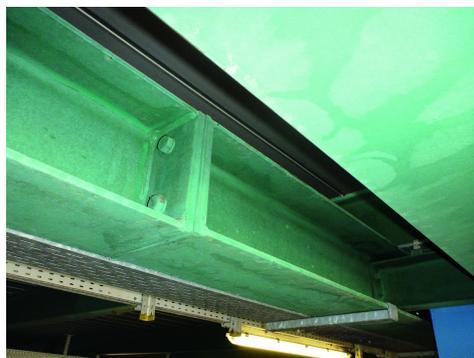
Peinture avec amiante sur acier, Suva
