Le sostanze nocive  
nelle costruzioni

# Pannelli per controsoffitti / soffitti ribassati / pannelli acustici

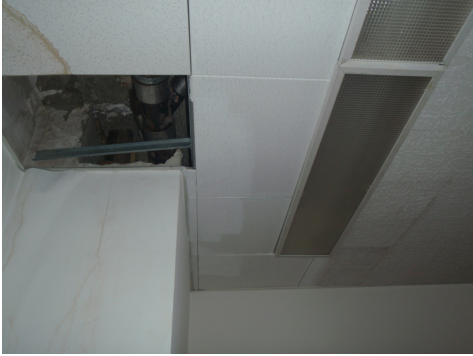
Pannelli acustici per soffitti ribassati.

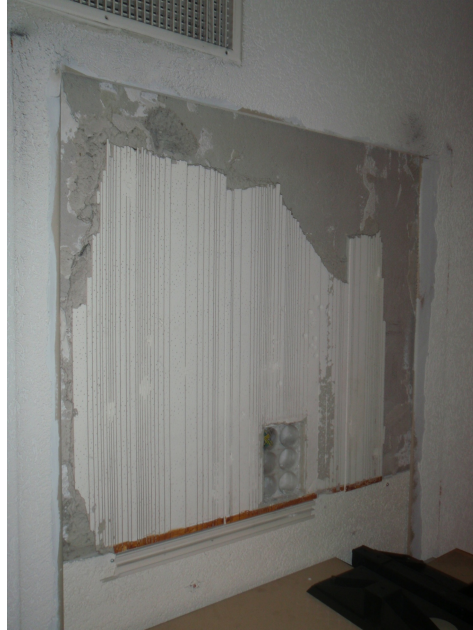
Isolamento acustico posato a parete, già parzialmente rimosso. Normalmente il materiale è di colore grigio all'interno.

I pannelli a base di fibre minerali sono relativamente morbidi (ma più duri dei pannelli in fibra di legno tenero, vedi sotto) che possono essere facilmente rotti o tagliati. Il loro colore varia dal grigio al beige.

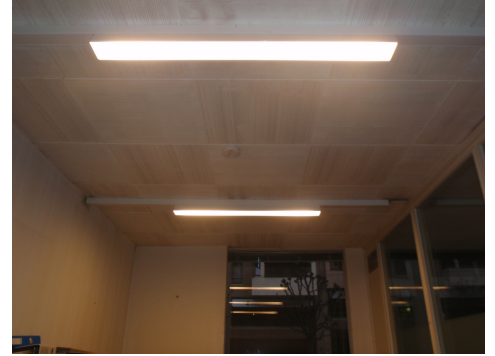
Pannelli acustici per soffitti ribassati

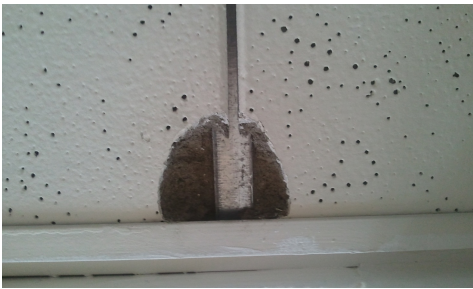
Controsoffitto/soffitto ribassato con pannello acustico dopo il campionamento.

Dato che l'analisi non è facile (bassa concentrazione di fibre, praticamente nessuna perdita di materiale durante la preparazione dei campioni, le fibre possono essere ricoperte con una vernice) e che i pannelli di età diverse a volte sono visivamente di difficile distinzione, è necessario prelevare un numero idoneo di campioni d'analisi da diversi punti dello stesso locale con una quantità sufficiente di materiale (circa 3 x 3 cm). Tuttavia, i relativi campioni misti dovrebbero essere limitati a un massimo di 3 punti di campionamento. L'ideale è prelevare il campione con una provetta di raccolta su tutto lo spessore del pannello.

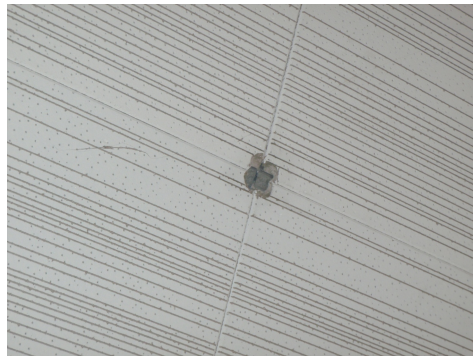
Pannelli acustici per soffitti dopo il campionamento.
