Le sostanze nocive
nelle costruzioni

Pannelli per controsoffitti / soffitti ribassati / pannelli acustici

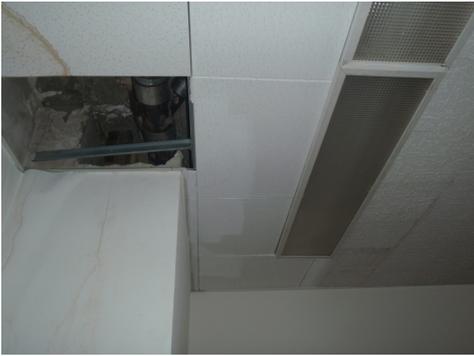
Pannelli acustici per soffitti ribassati.

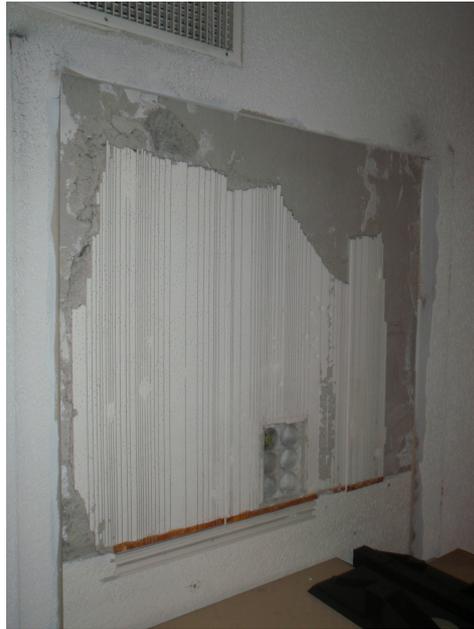
Isolamento acustico posato a parete, già parzialmente rimosso. Normalmente il materiale è di colore grigio all'interno.

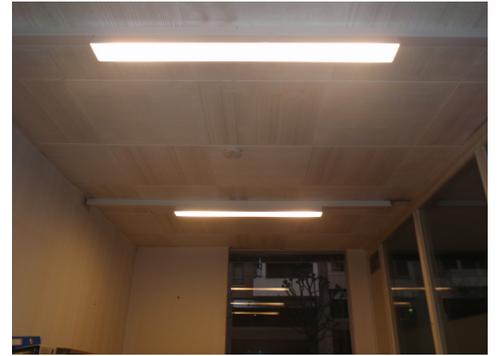
Pannelli acustici per soffitti ribassati

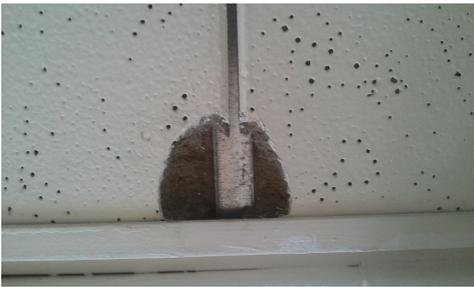
Controsoffitto/soffitto ribassato con pannello acustico dopo il campionamento.

Dato che l'analisi non è facile (bassa concentrazione di fibre, praticamente nessuna perdita di materiale durante la preparazione dei campioni, le fibre possono essere ricoperte con una vernice) e che i pannelli di età diverse a volte sono visivamente di difficile distinzione, è necessario prelevare un numero idoneo di campioni d'analisi da diversi punti dello stesso locale con una quantità sufficiente di materiale (circa 3 x 3 cm). Tuttavia, i relativi campioni misti dovrebbero essere limitati a un massimo di 3 punti di campionamento. L'ideale è prelevare il campione con una provetta di raccolta su tutto lo spessore del pannello.

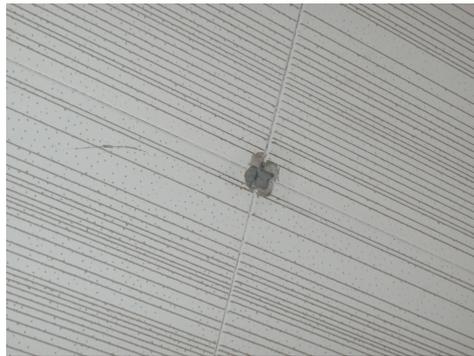
Pannelli acustici per soffitti dopo il campionamento.
