Rivestimenti bituminosi, impermeabilizzazioni, masse di sigillatura dei giunti e colle

Stato della tecnica

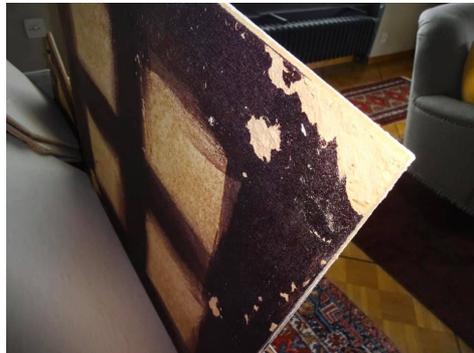
Pannello per controsoffitto con colla contenente amianto, Solgeo
