Intonaci di fondo e di finitura

Stato della tecnica

Le fibre di amianto sono state utilizzate come additivi per gli **intonaci** (di seguito sono intesi tutti gli strati di intonaco – di fondo e di finitura).

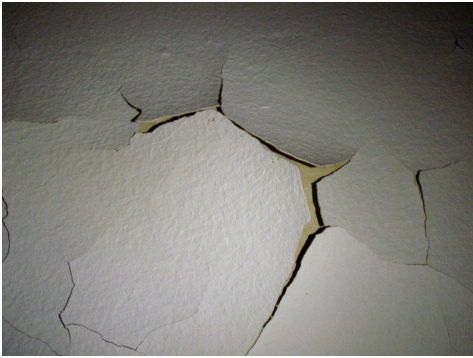
Intonaco che si stacca.
