Le sostanze nocive
nelle costruzioni

Pavimenti in resina sintetica

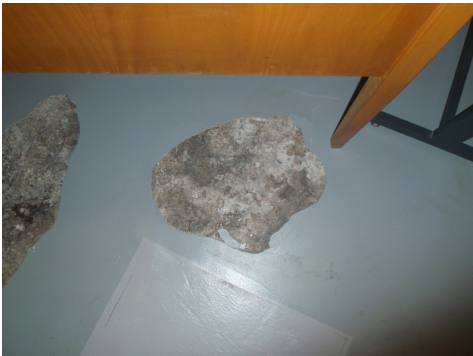
Rivestimento di pavimenti in resina sintetica contenente amianto nello strato di adesivo.

Nei pavimenti in resina sintetica (p.es. pavimenti in resina epossidica) vengono occasionalmente rilevate fibre di amianto, soprattutto nello strato adesivo.

Durante il campionamento è imperativo prelevare non solo un campione del rivestimento, ma anche dello strato di adesivo sottostante.
