Le sostanze nocive  
nelle costruzioni

# Impianti di aerazione/monoblocchi

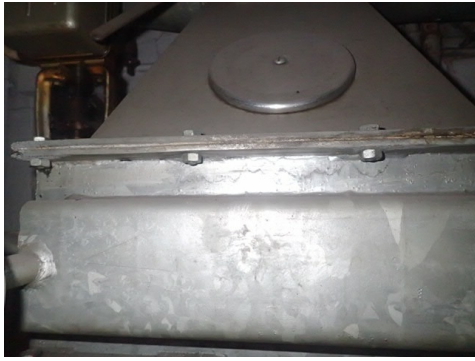
Guarnizione contenente amianto nell'impianto di aerazione. (Foto: C. Campoarmor, Arcadis Schweiz AG)

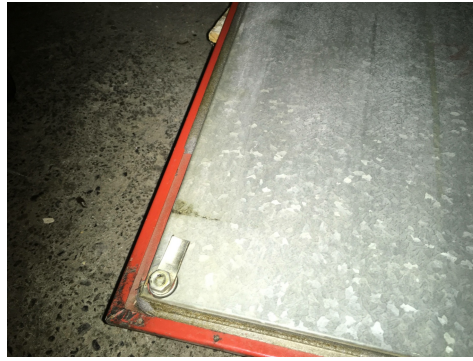
Schiuma contenente amianto come guarnizione per Monoblocco, Geotest

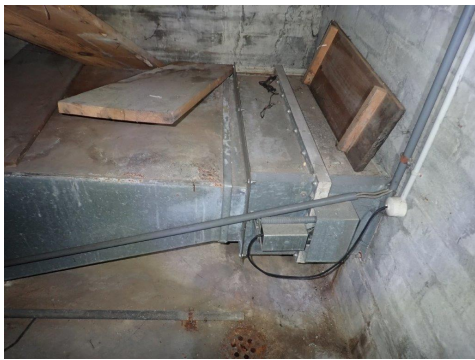
Pannello leggero tra i canali di ventilazione, senza fonte

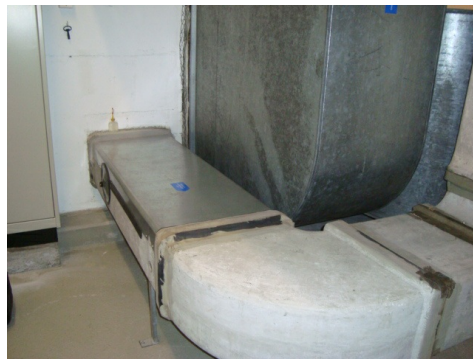
Canale di ventilazione in cemento amianto, Carbotech

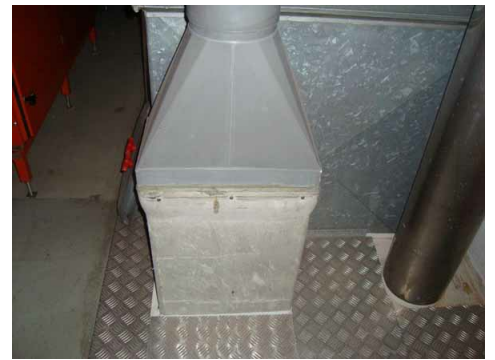
Canale di ventilazione in cemento amianto, con passaggio a condotto di plastica, Carbotech

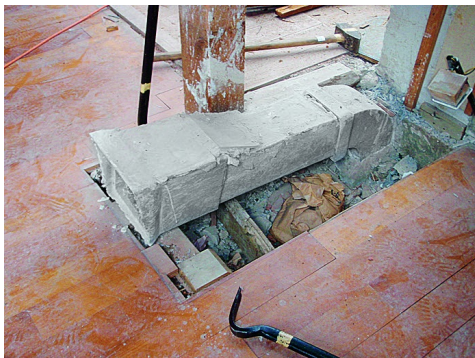
Canale di ventilazione in cemento amianto

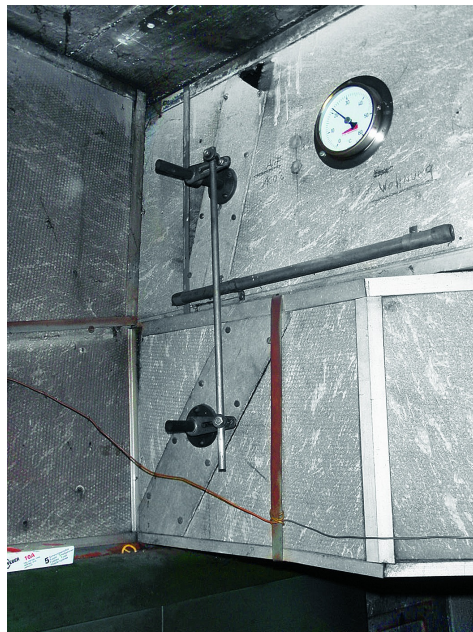
Canale di ventilazione in cemento amianto
