Le sostanze nocive
nelle costruzioni

Rivestimenti multistrato per pavimenti e pareti/Cushion-Vinyl

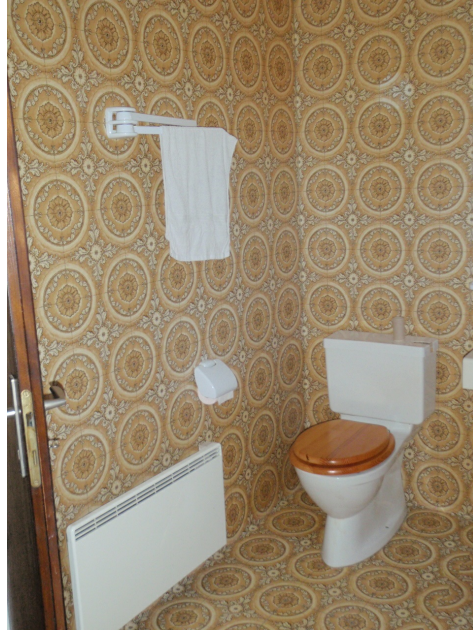
Rivestimento per pavimenti e pareti (non piastrelle, ma posati a strisce).

Questi rivestimenti sono stati applicati principalmente a strisce (di solito larghe circa 2-4 m). Spesso si tratta di rivestimenti con rilievo ad imitazione di piastrelle (motivo "fiorentino", vedi foto sotto).

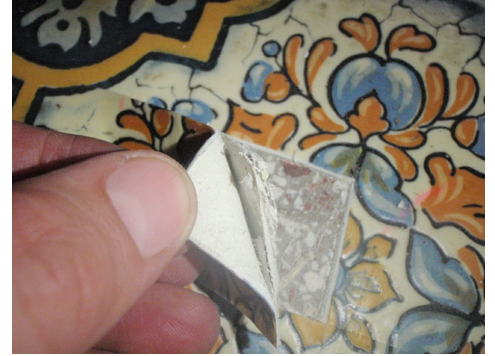
Rivestimento multistrato per pavimenti. Lo strato inferiore ha una consistenza simile al cartone e a volte si stacca spontaneamente.

In questo tipo di rivestimento, uno strato di circa 0,5 - 1 mm di spessore (di solito lo strato inferiore, simile al cartone) può contenere amianto debolmente agglomerato in alta concentrazione (di regola circa il 40-80%, per lo più crisotilo). Visivamente, questo strato è simile al cartone di amianto.
